“SAVJETOVANJE 4: OBNOVA
ZAGREBA NAKON POTRESA
– ZAGREBU OD SPLITA”

**SANACIJA OBJEKTA OŠTEĆENOG
EKSPLOZIJOM – SILOSI AMEROPA U
SJEVERNOJ LUCI**

Prof. dr. sc. Alen Harapin
Sveučilište u Splitu
Fakultet Građevinarstva, Arhitekture i Geodezije
Split, Hrvatska

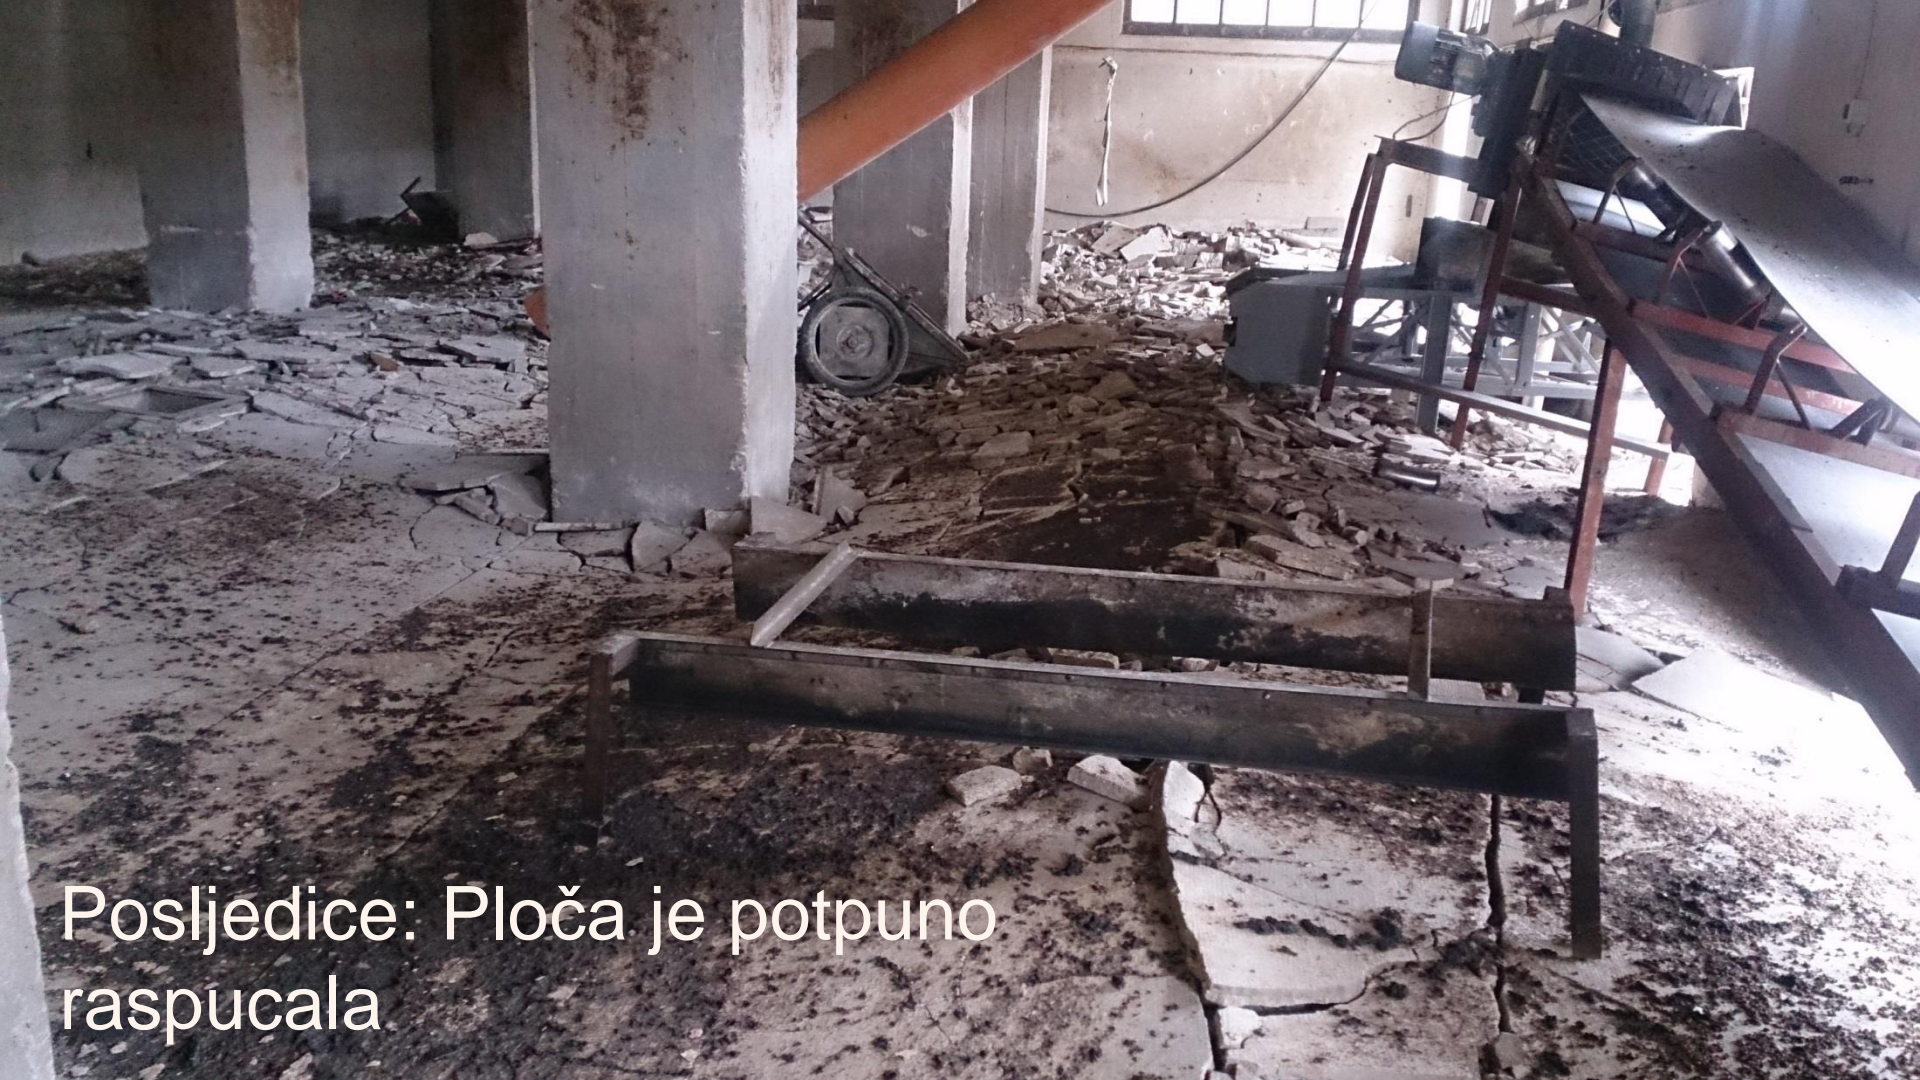
Posljedice: ploču nad
podrumom eksplozija je
potpuno odigla

- Ploča nad podrumom u Istočnim silosima – u potpunosti,
- Ploča nad podrumom u Zapadnim silosima – između osiju A i D.
- Vanjska staza na južnoj i sjevernoj fasadi građevine – u potpunosti

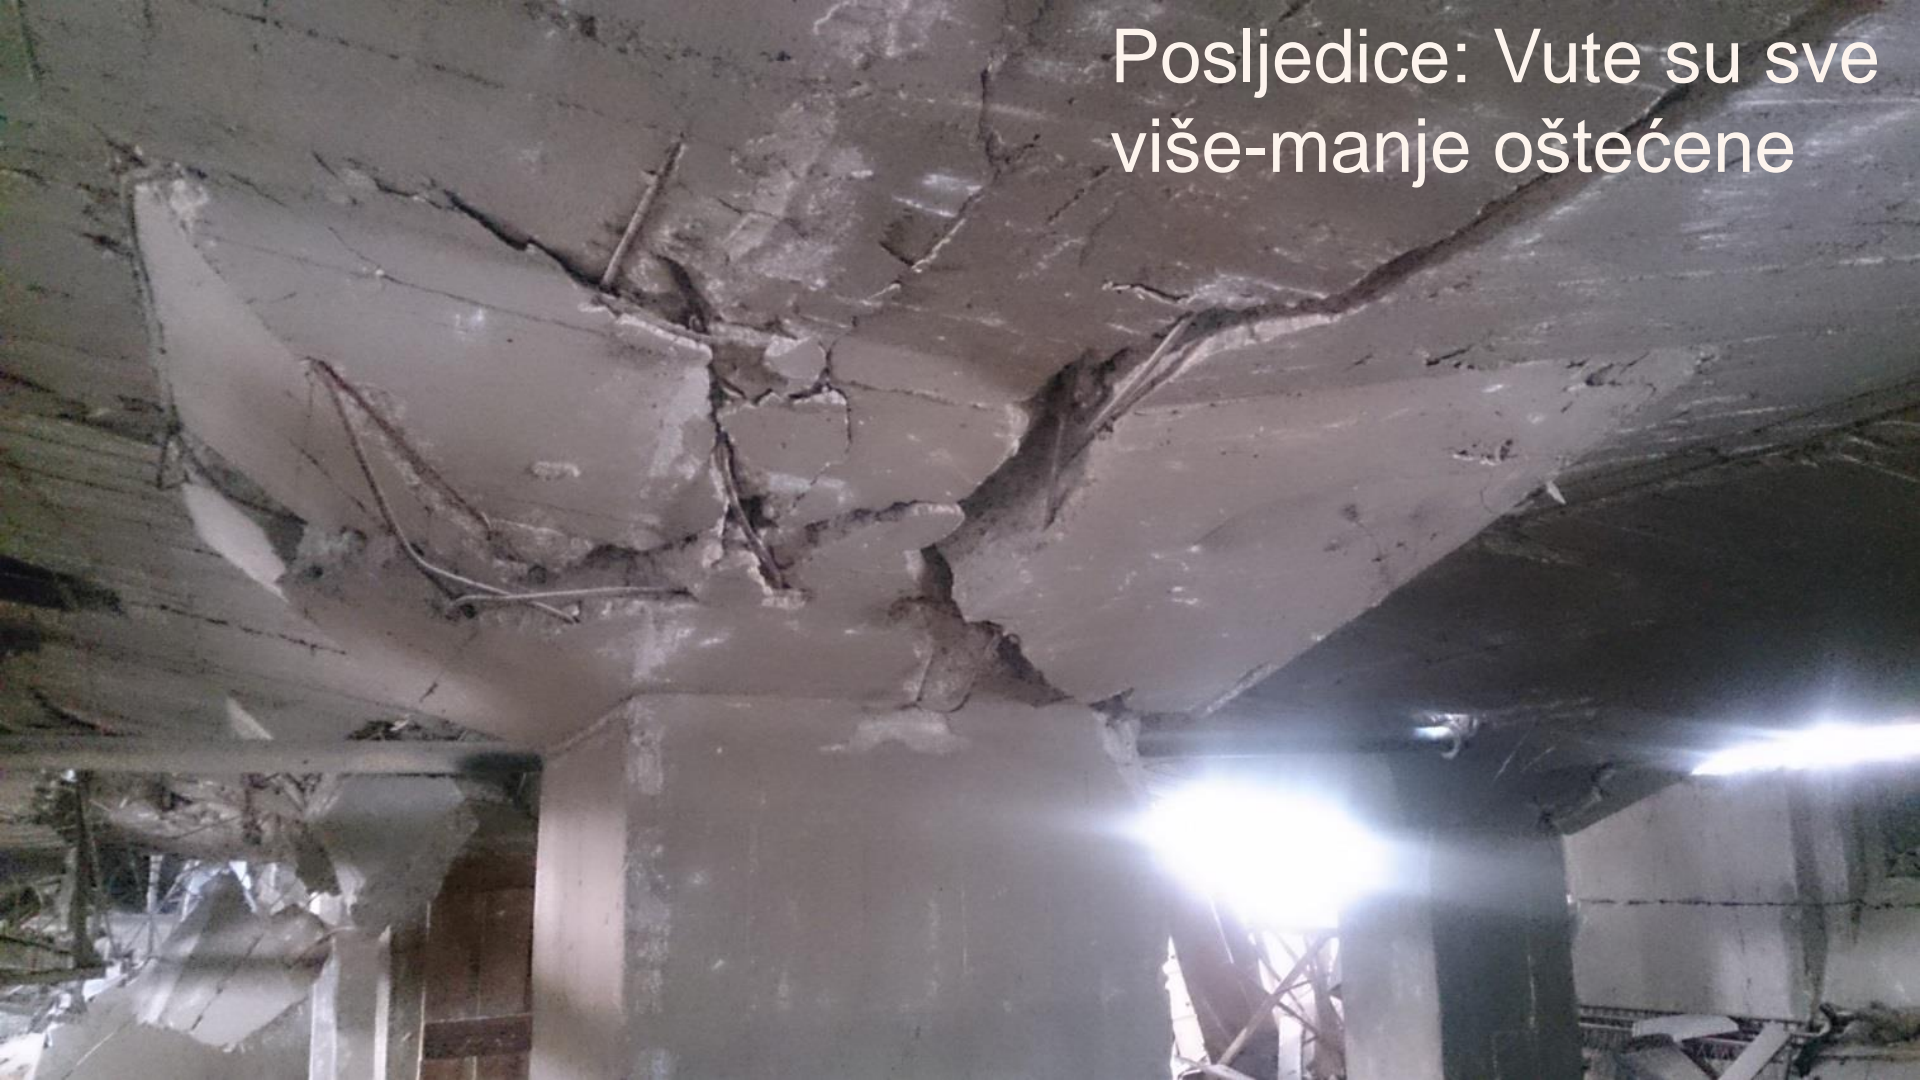
Posljedice: Potpuno smrvljena ploča i vuta oko nosivog stupa

Posljedice: Vute su sve
više-manje oštećene

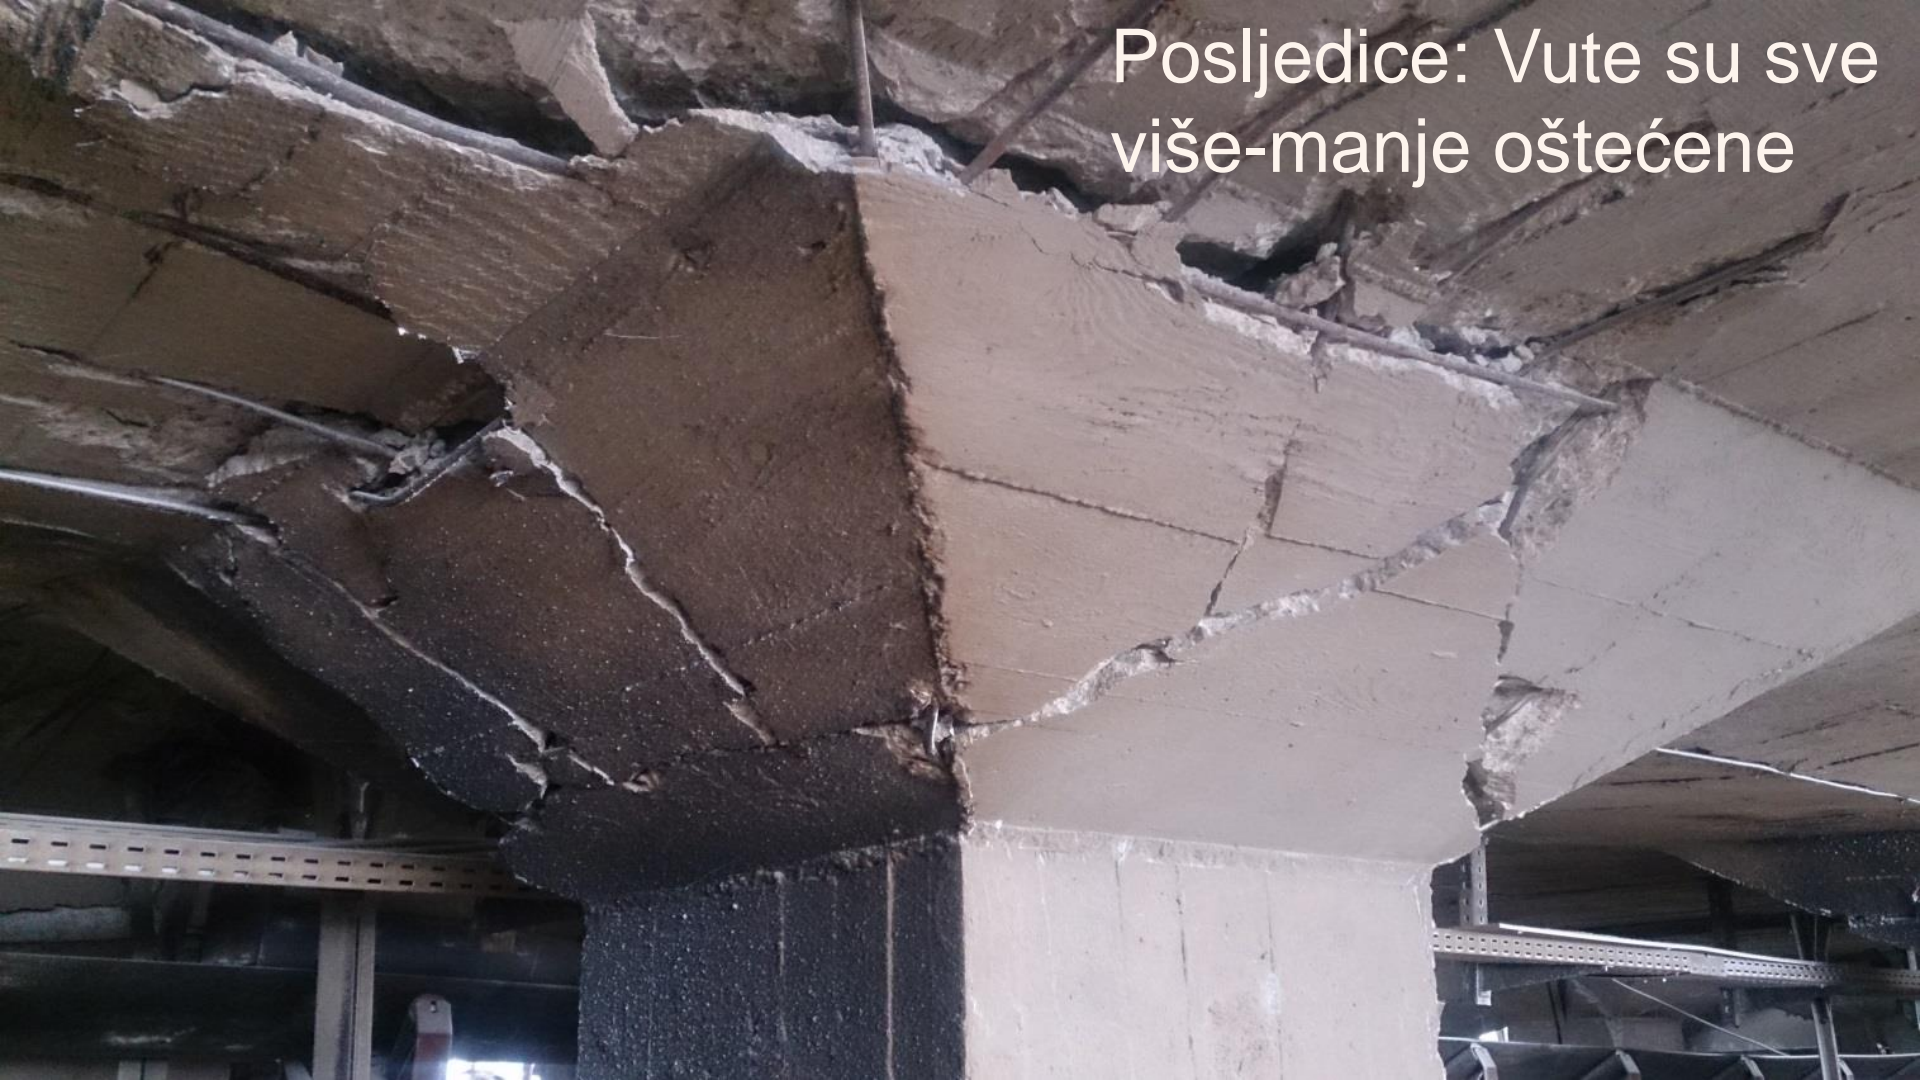
Posljedice: Vute su sve
više-manje oštećene

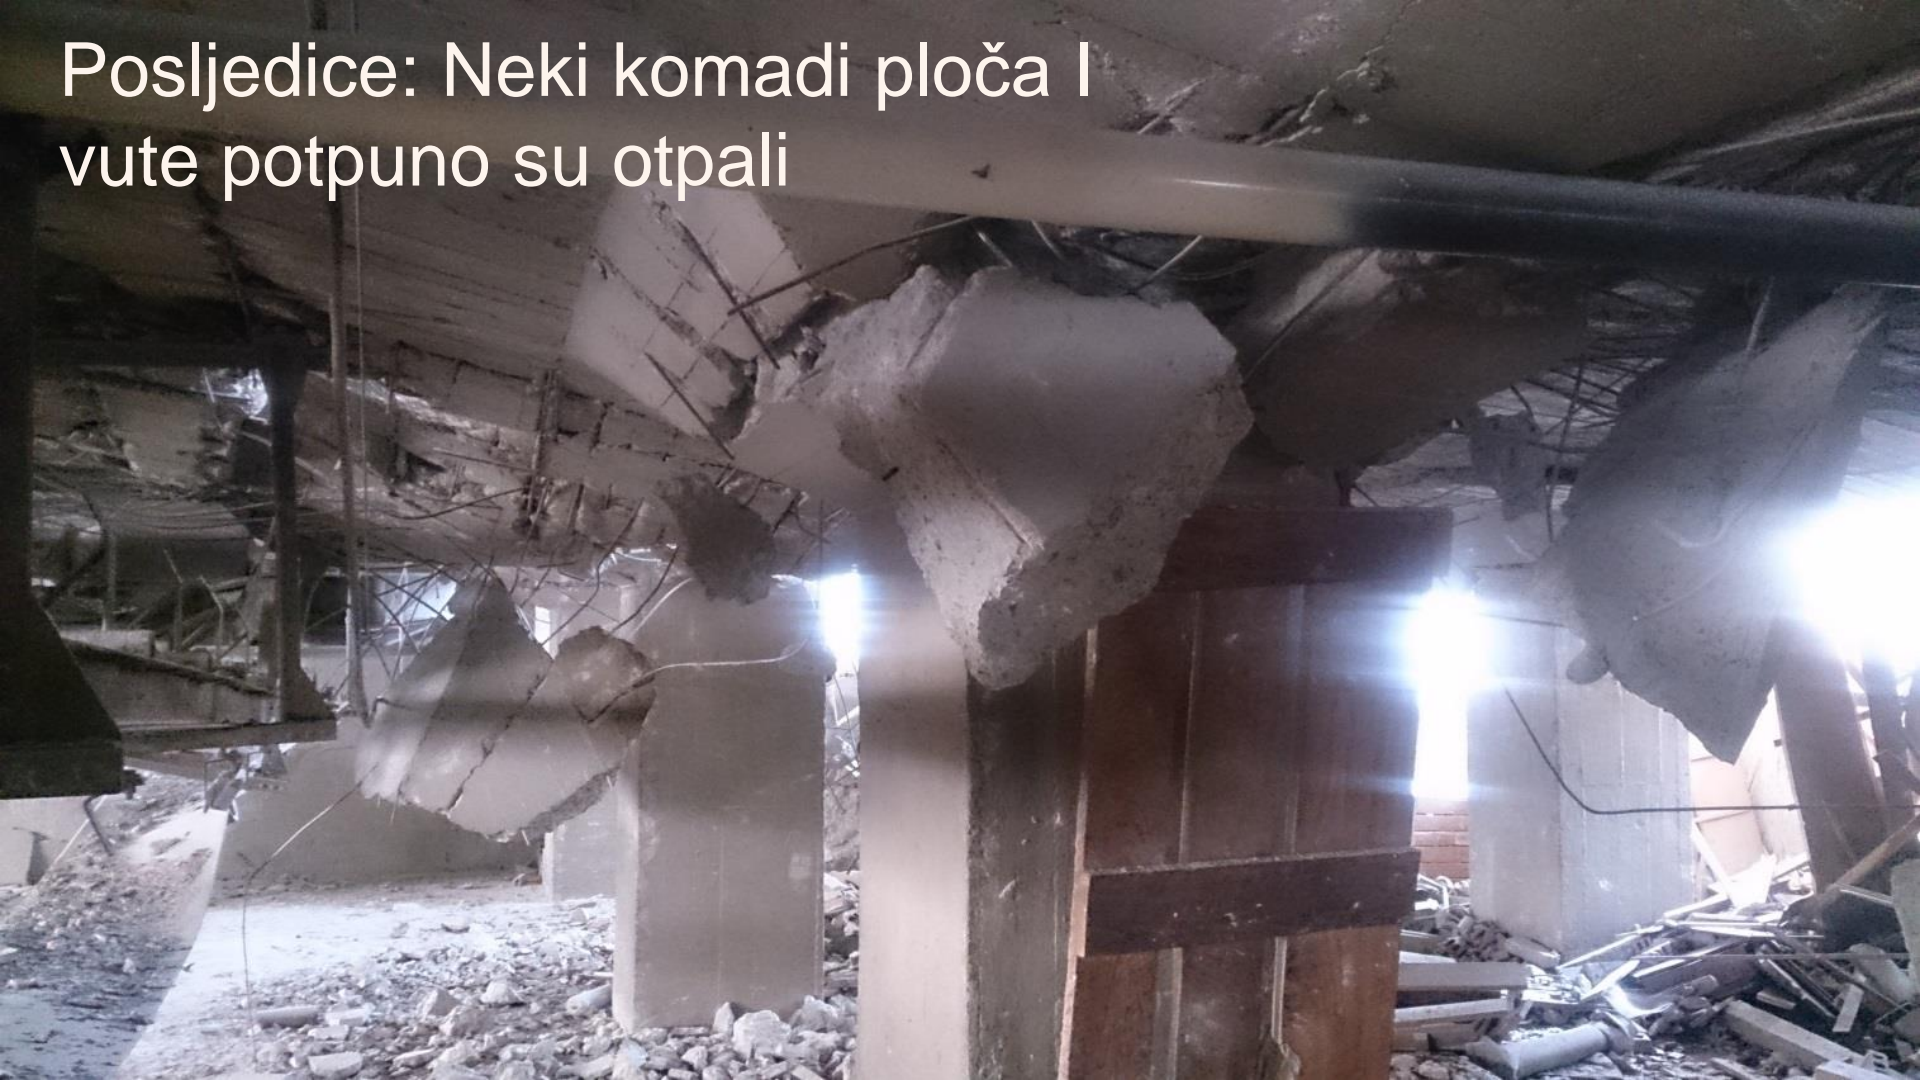
Posljedice: Neki komadi ploča i vute potpuno su otpali

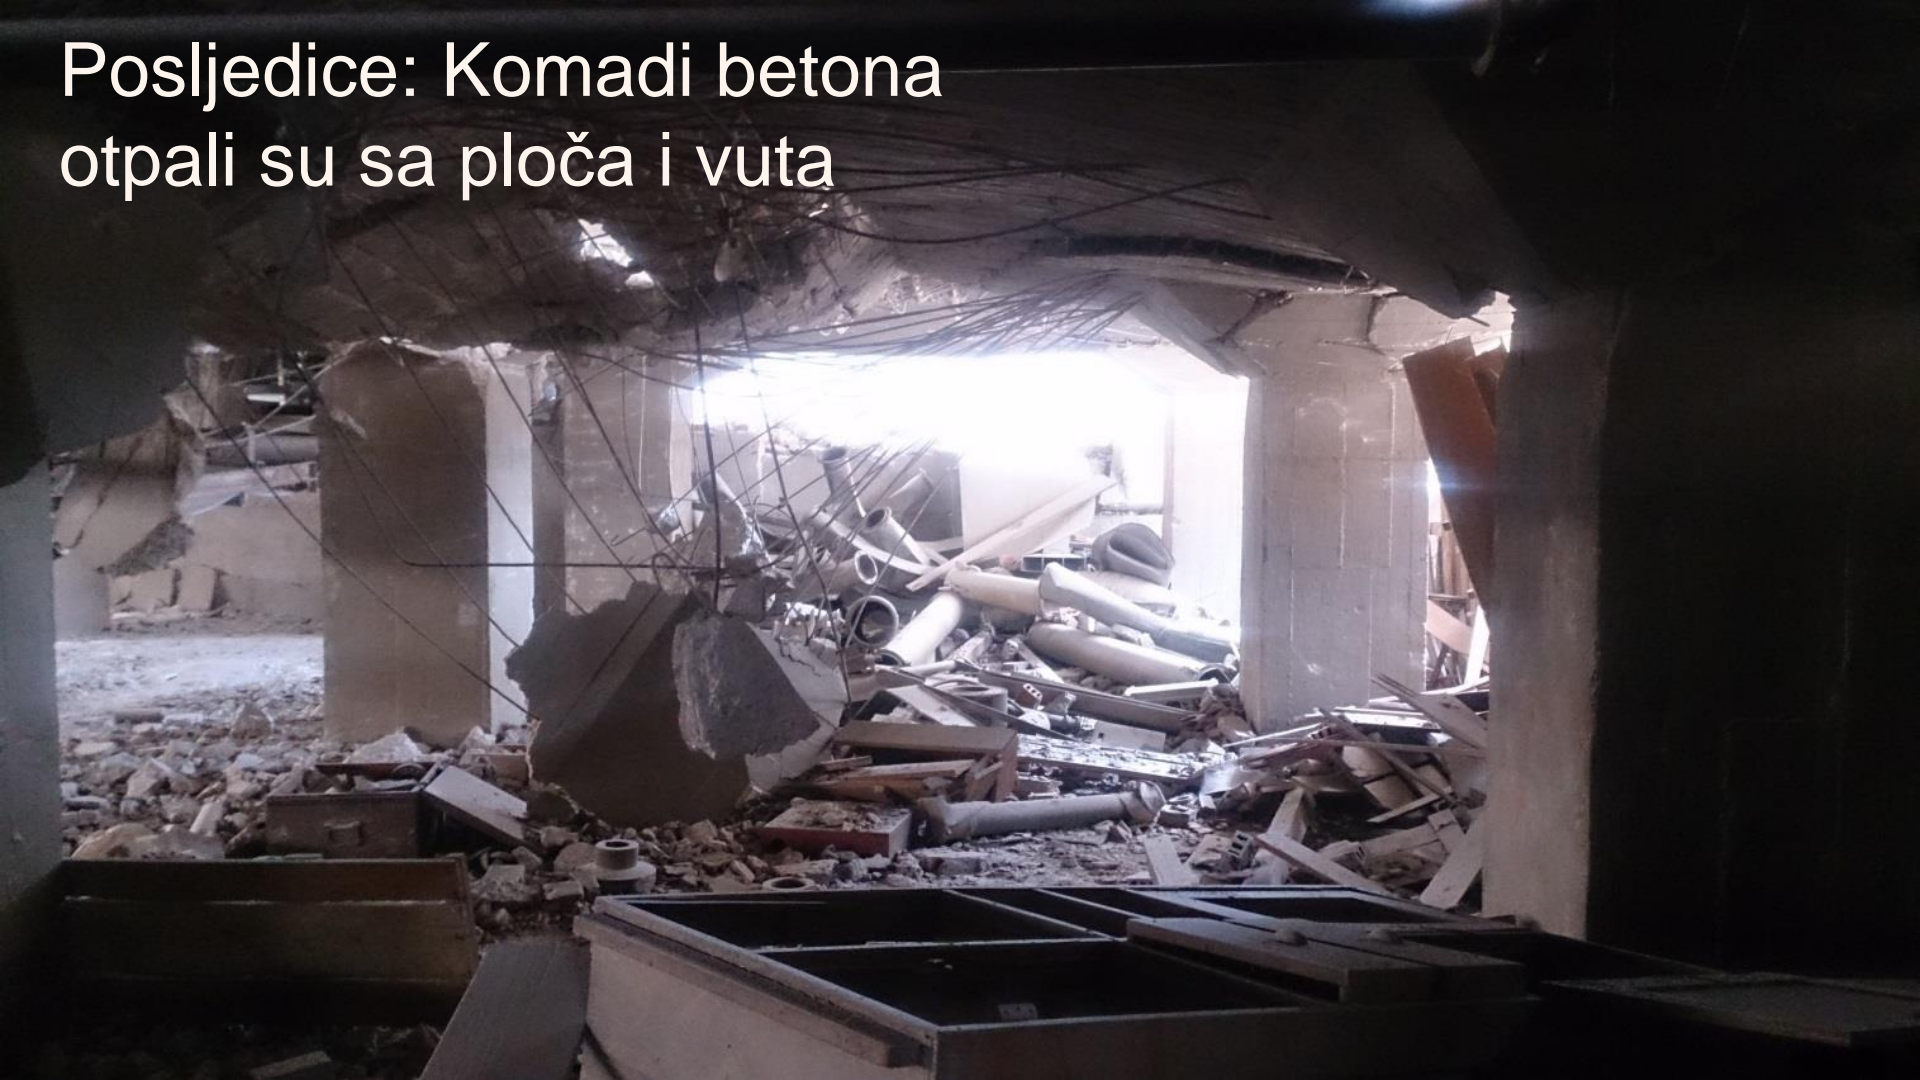
Posljedice: Komadi betona
otpali su sa ploča i vuta

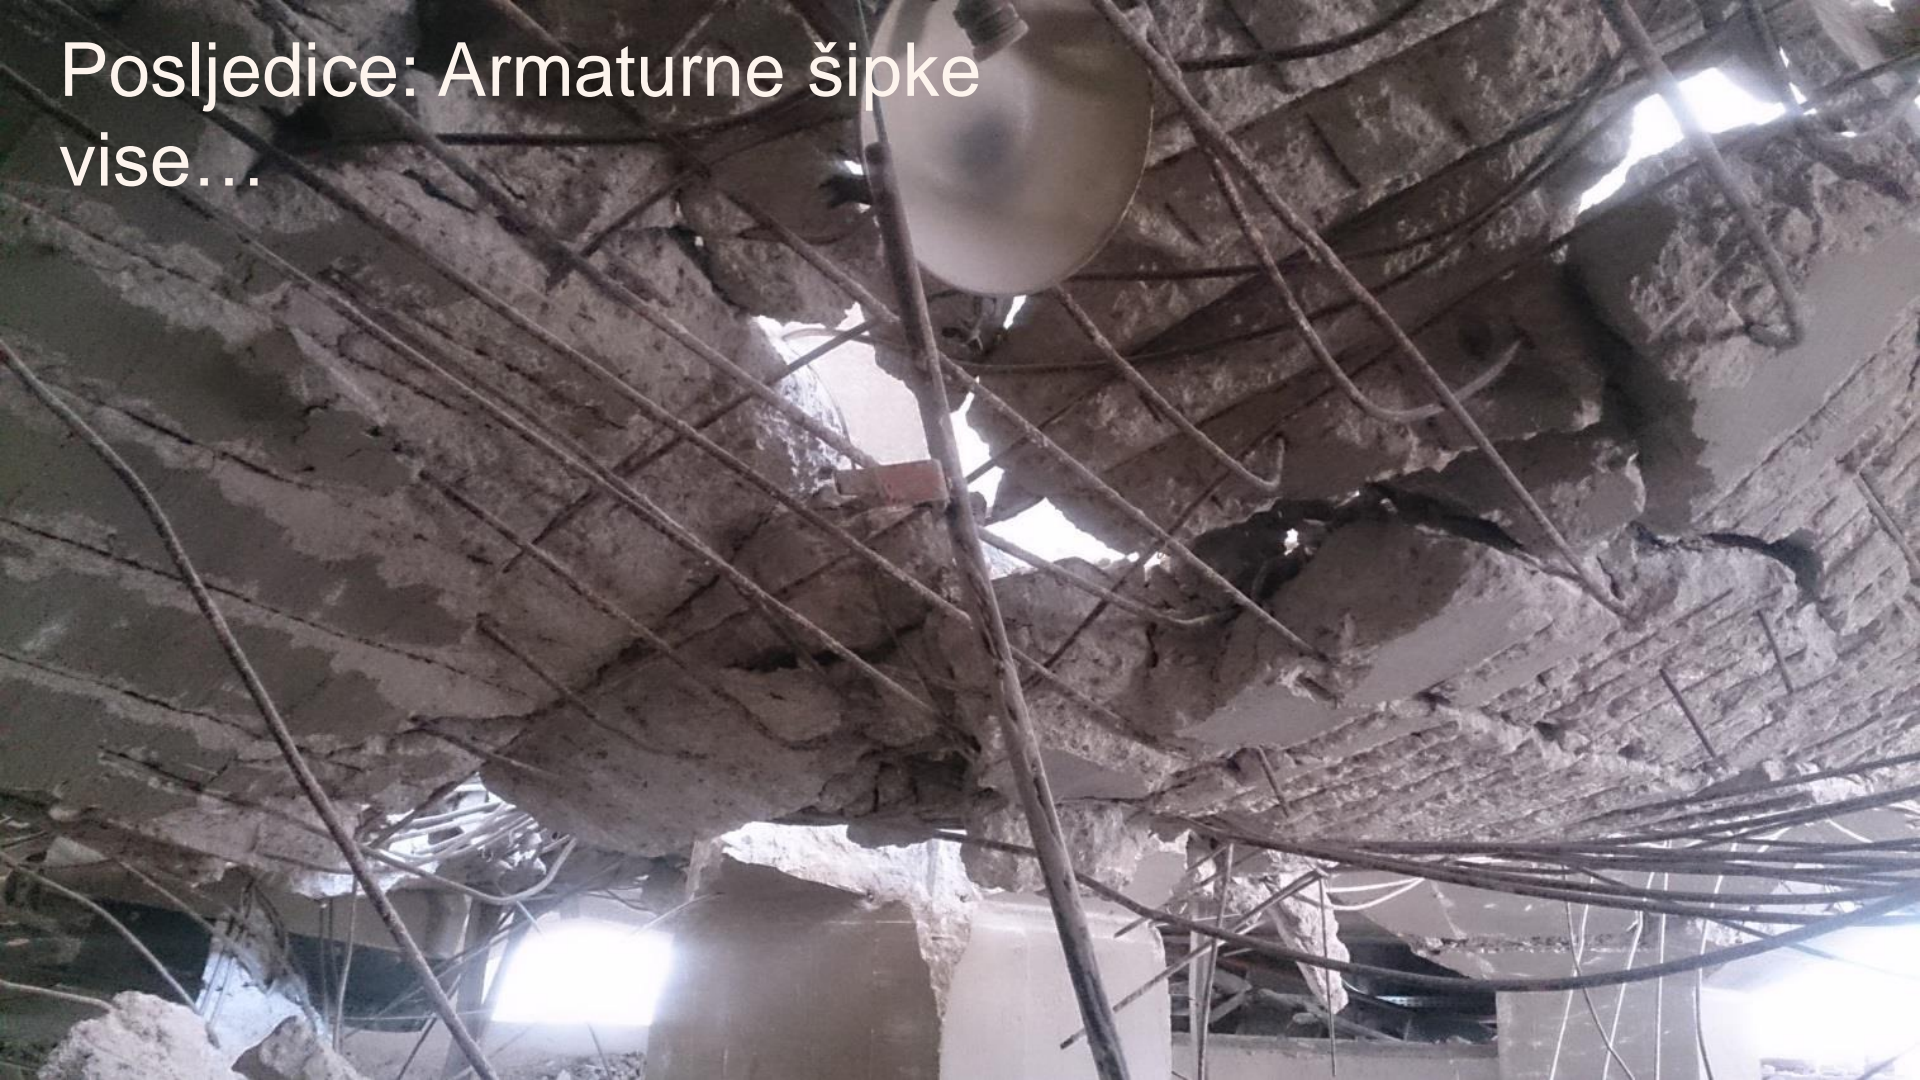
Posljedice: Armaturne šipke
više...

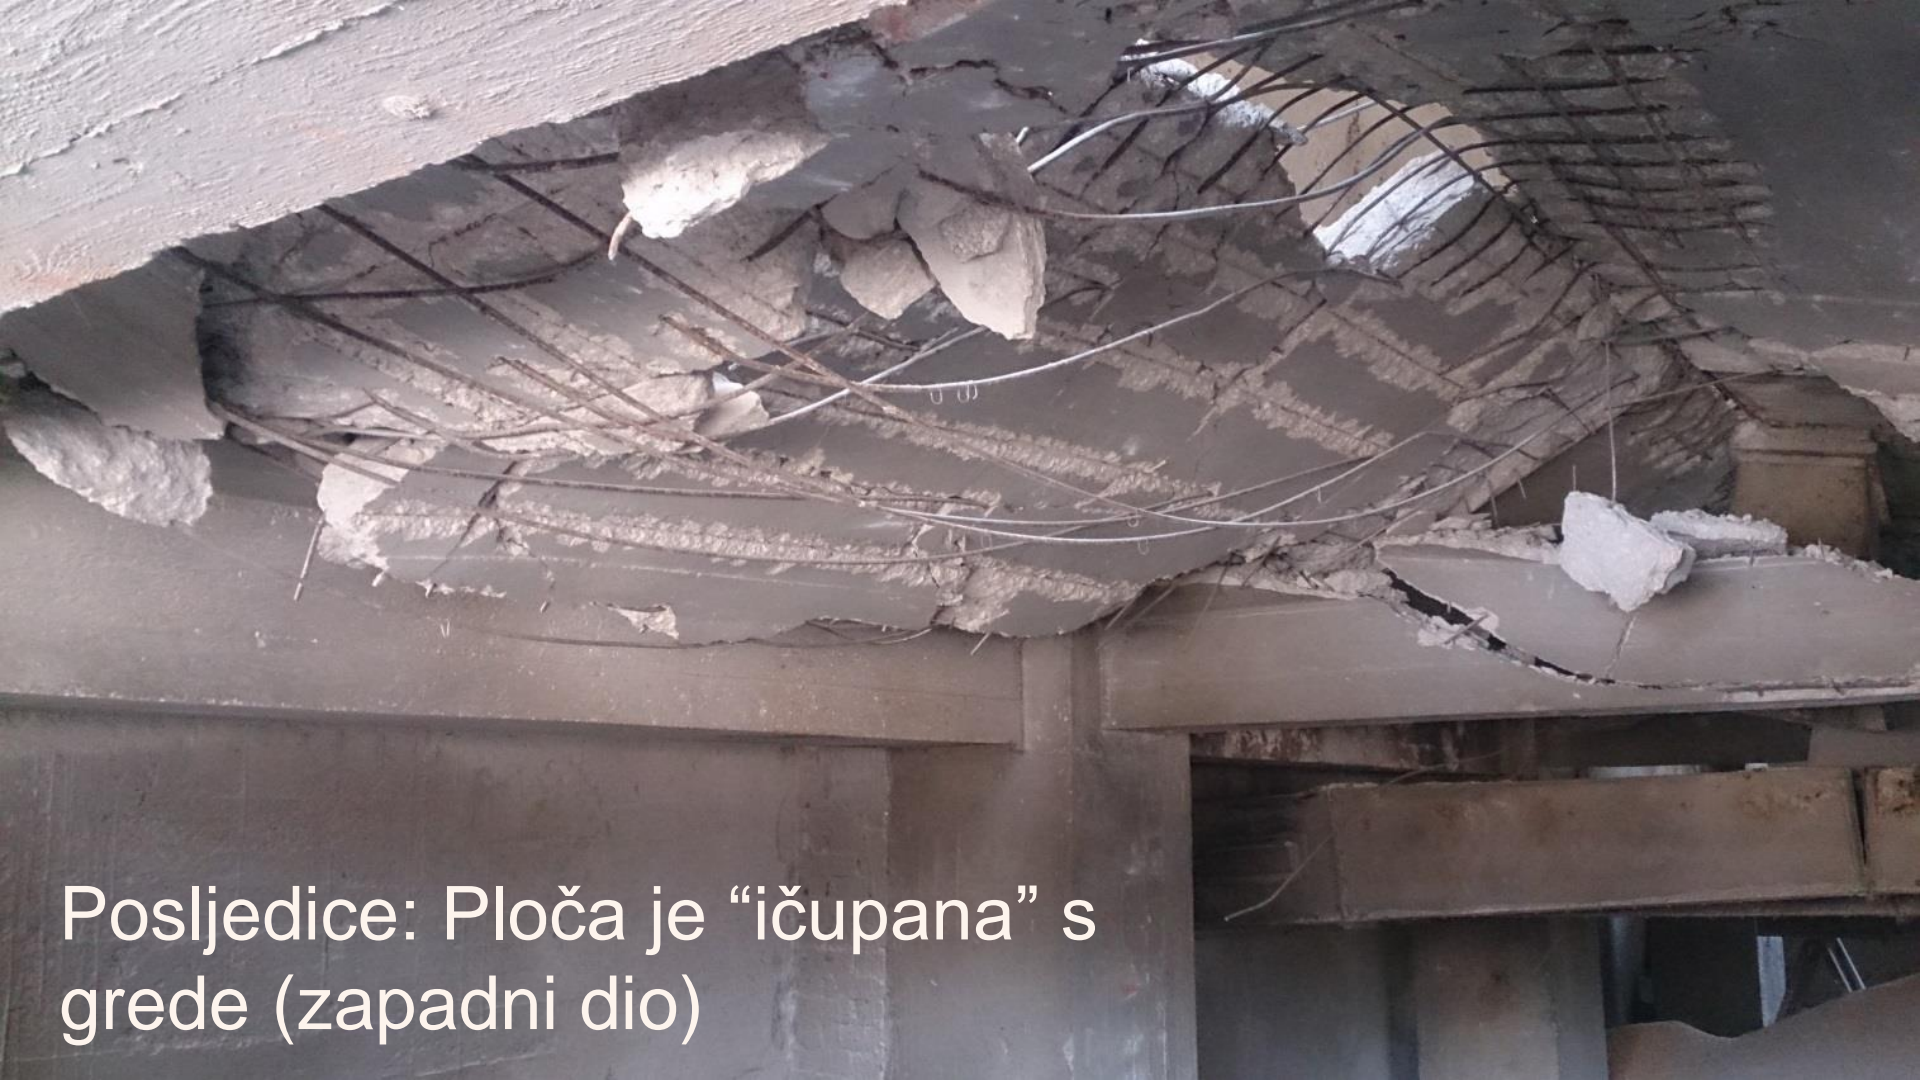
Posljedice: Ploča je “ičupana” s grede (zapadni dio)

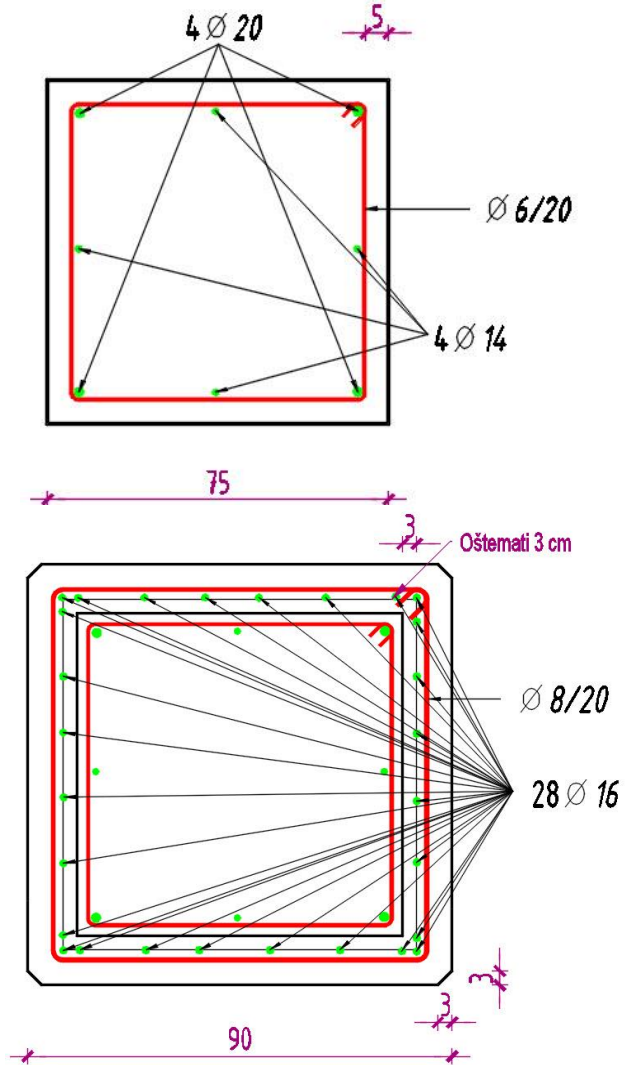
Sanacija stupova

Ojačanje stupova izvelo se u istočnim silosima gdje se ispitivanjem dobilo da je beton niže marke. Postojeće stupove je se oštemalo do armature, a u svakom slučaju do zdravog betona.

Stup je premazan sredstvom za nastavak betoniranja (npr. SN vezom). Postavljena je nova armatura i izvelo betoniranje.

U prvoj fazi ovaj se beton nalio do dna greda podruma. Dio oko greda se izveo skupa sa gredom i pločom (druga faza). U trećoj fazi se izveo dio stupa u prizemlju. Armatura stupa je bila tako podešena da odgovara ovim fazama betoniranja.
