"SAVJETOVANJE 4: OBNOVA ZAGREBA NAKON POTRESA – ZAGREBU OD SPLITA"

**ISKUSTVA I EKSPERIMENTALNA ISTRAŽIVANJA U VEZI
SEIZMIČKE SANACIJE ZIDANIH ZGRADA**

**mr.sc.Berislav Borovina, dipl.ing.građ.
Miljenko Vučić, mag.ing.aedif.
SPEGRA d.o.o.
Split, Hrvatska**

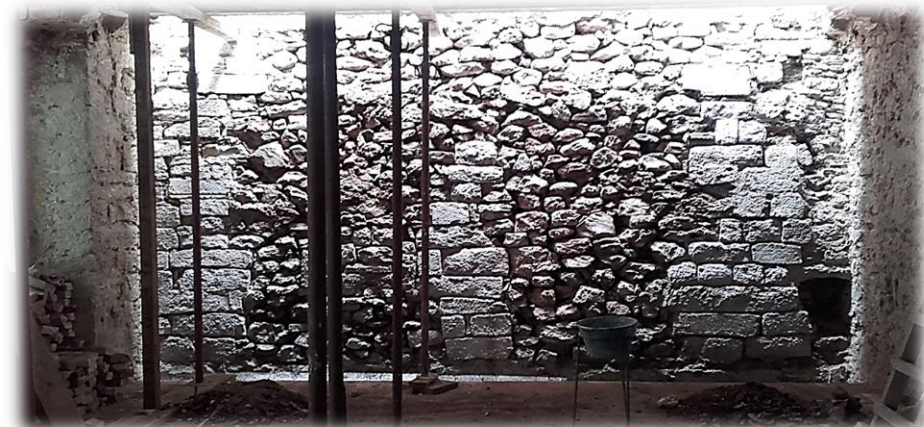
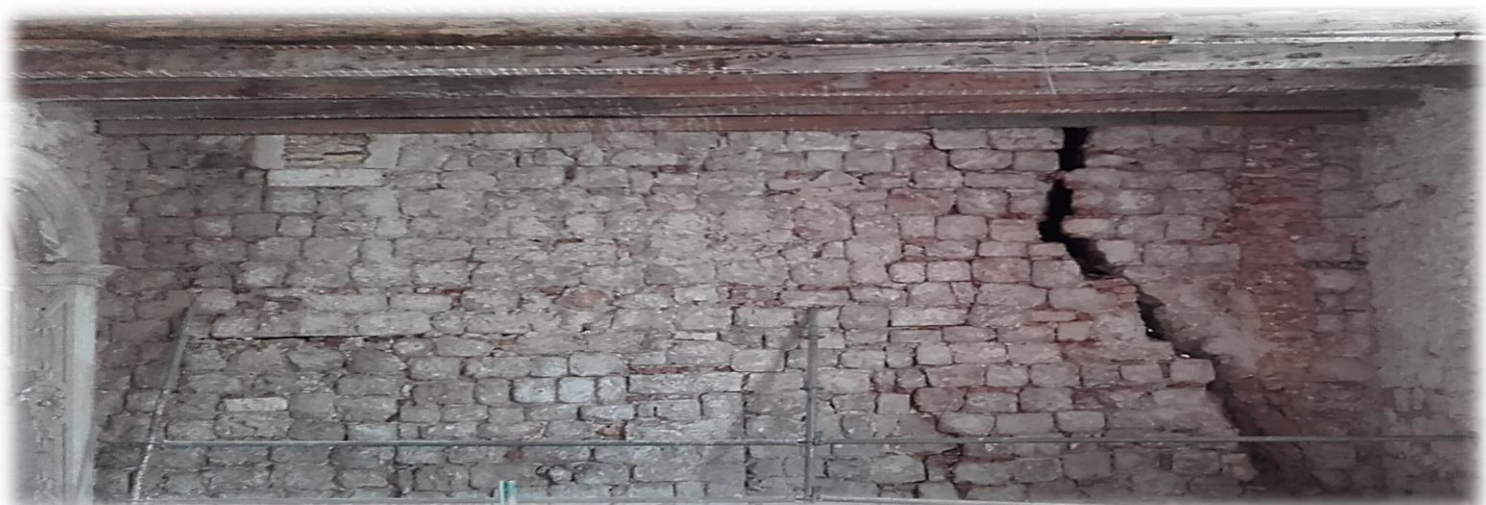
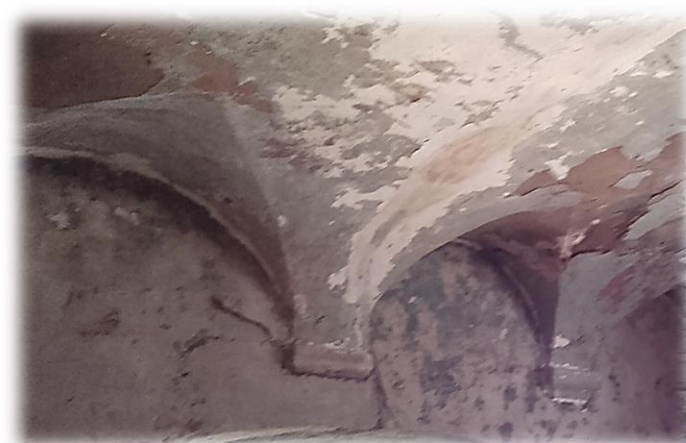
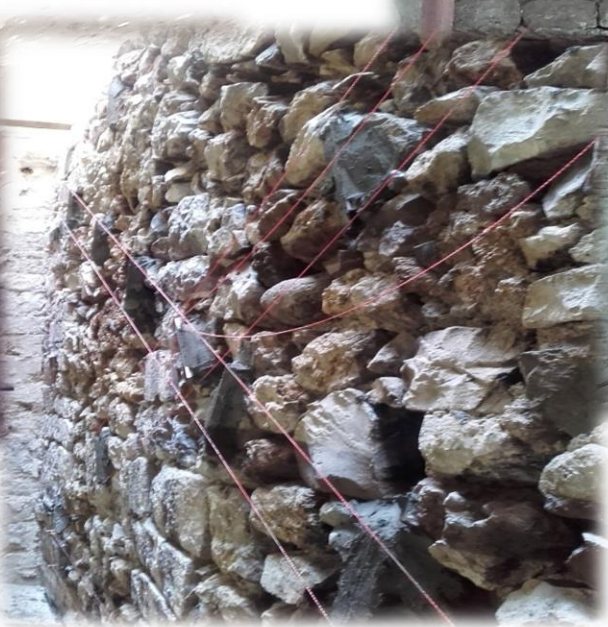
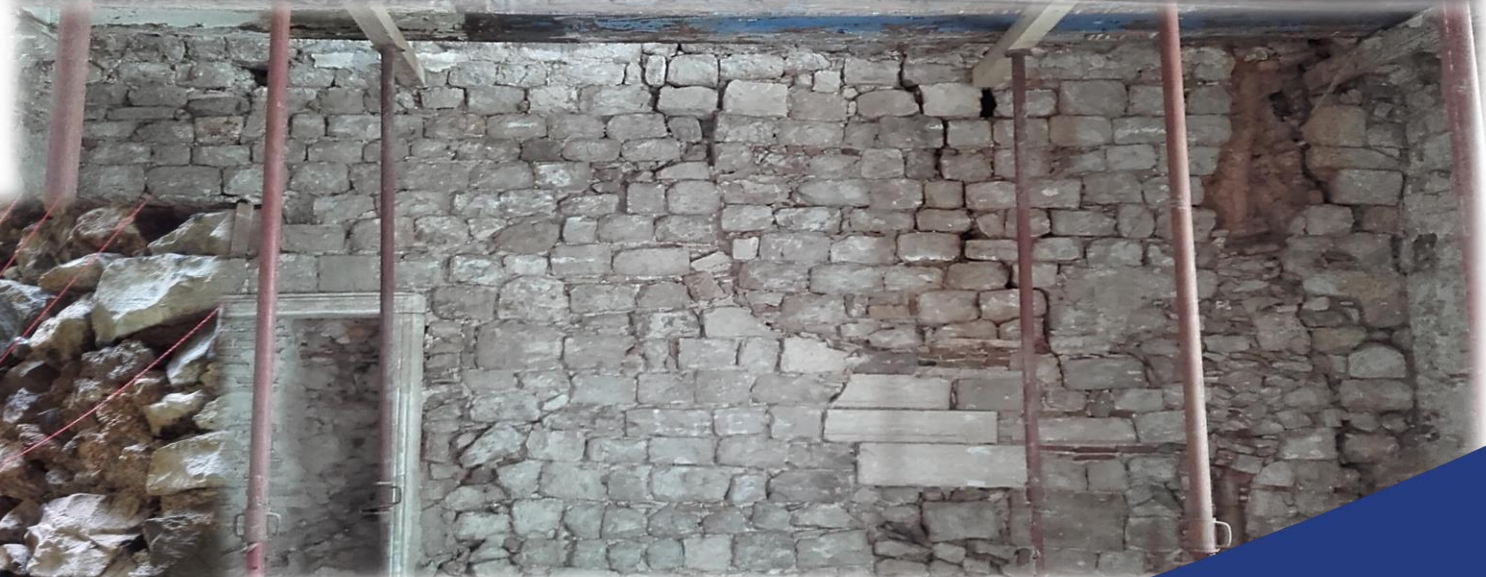
STANJE OBJEKTA PRIJE POČETKA SANACIJE

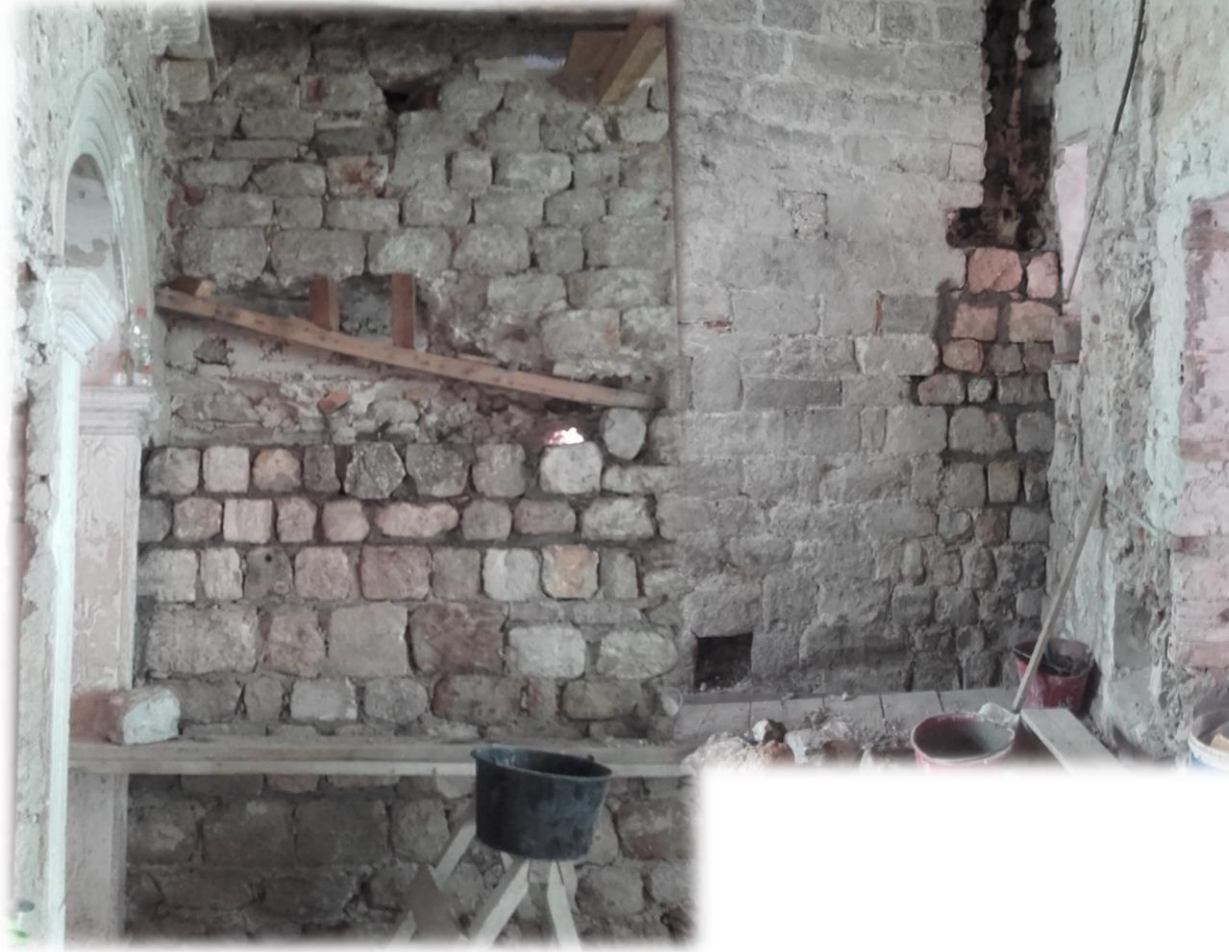
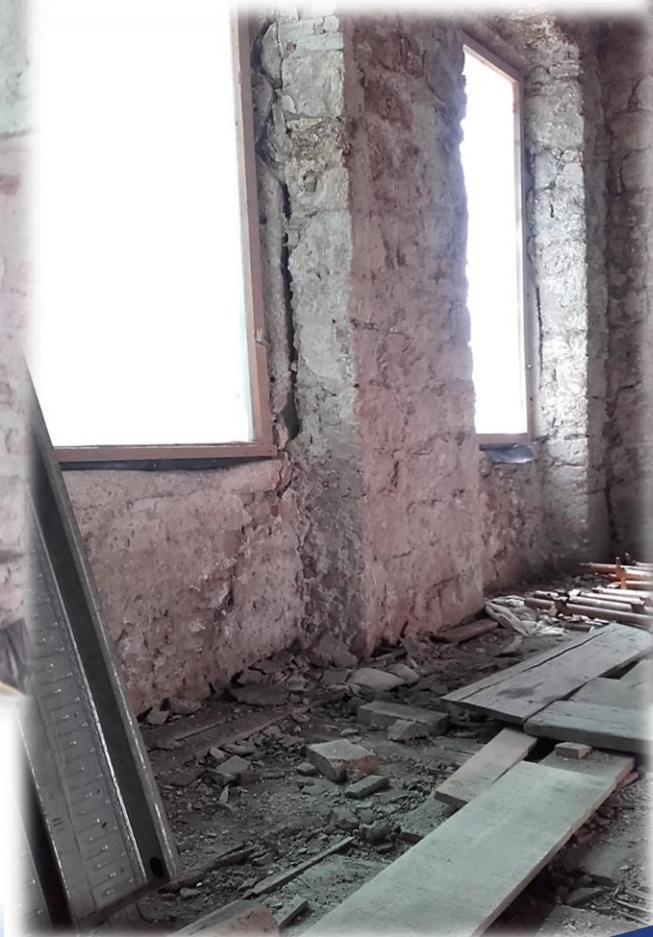
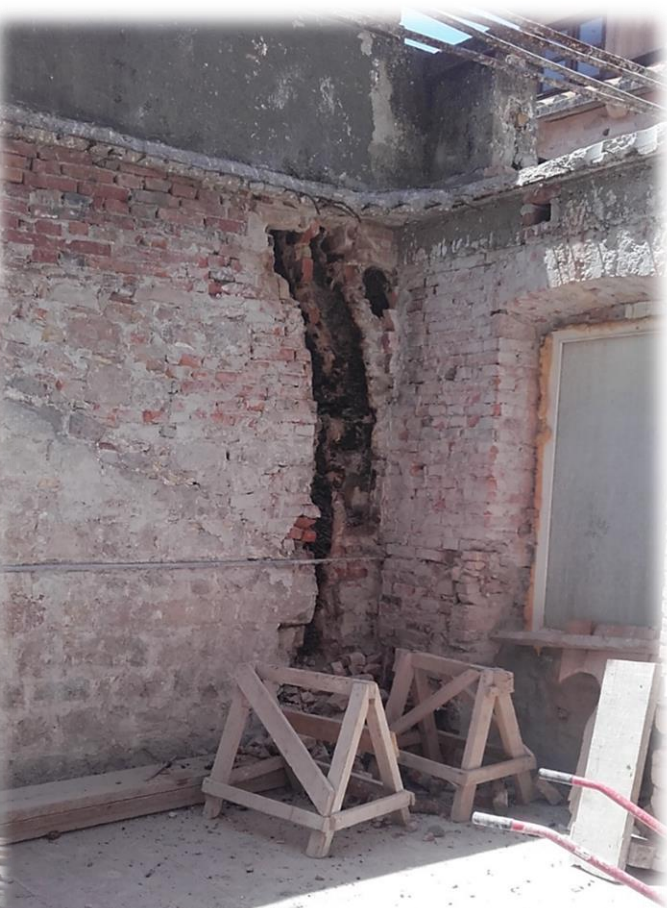
OTVORI I PUKOTINE U ZIDOVIMA

SIDRENJE KROZ PUKOTINSKU ZONU

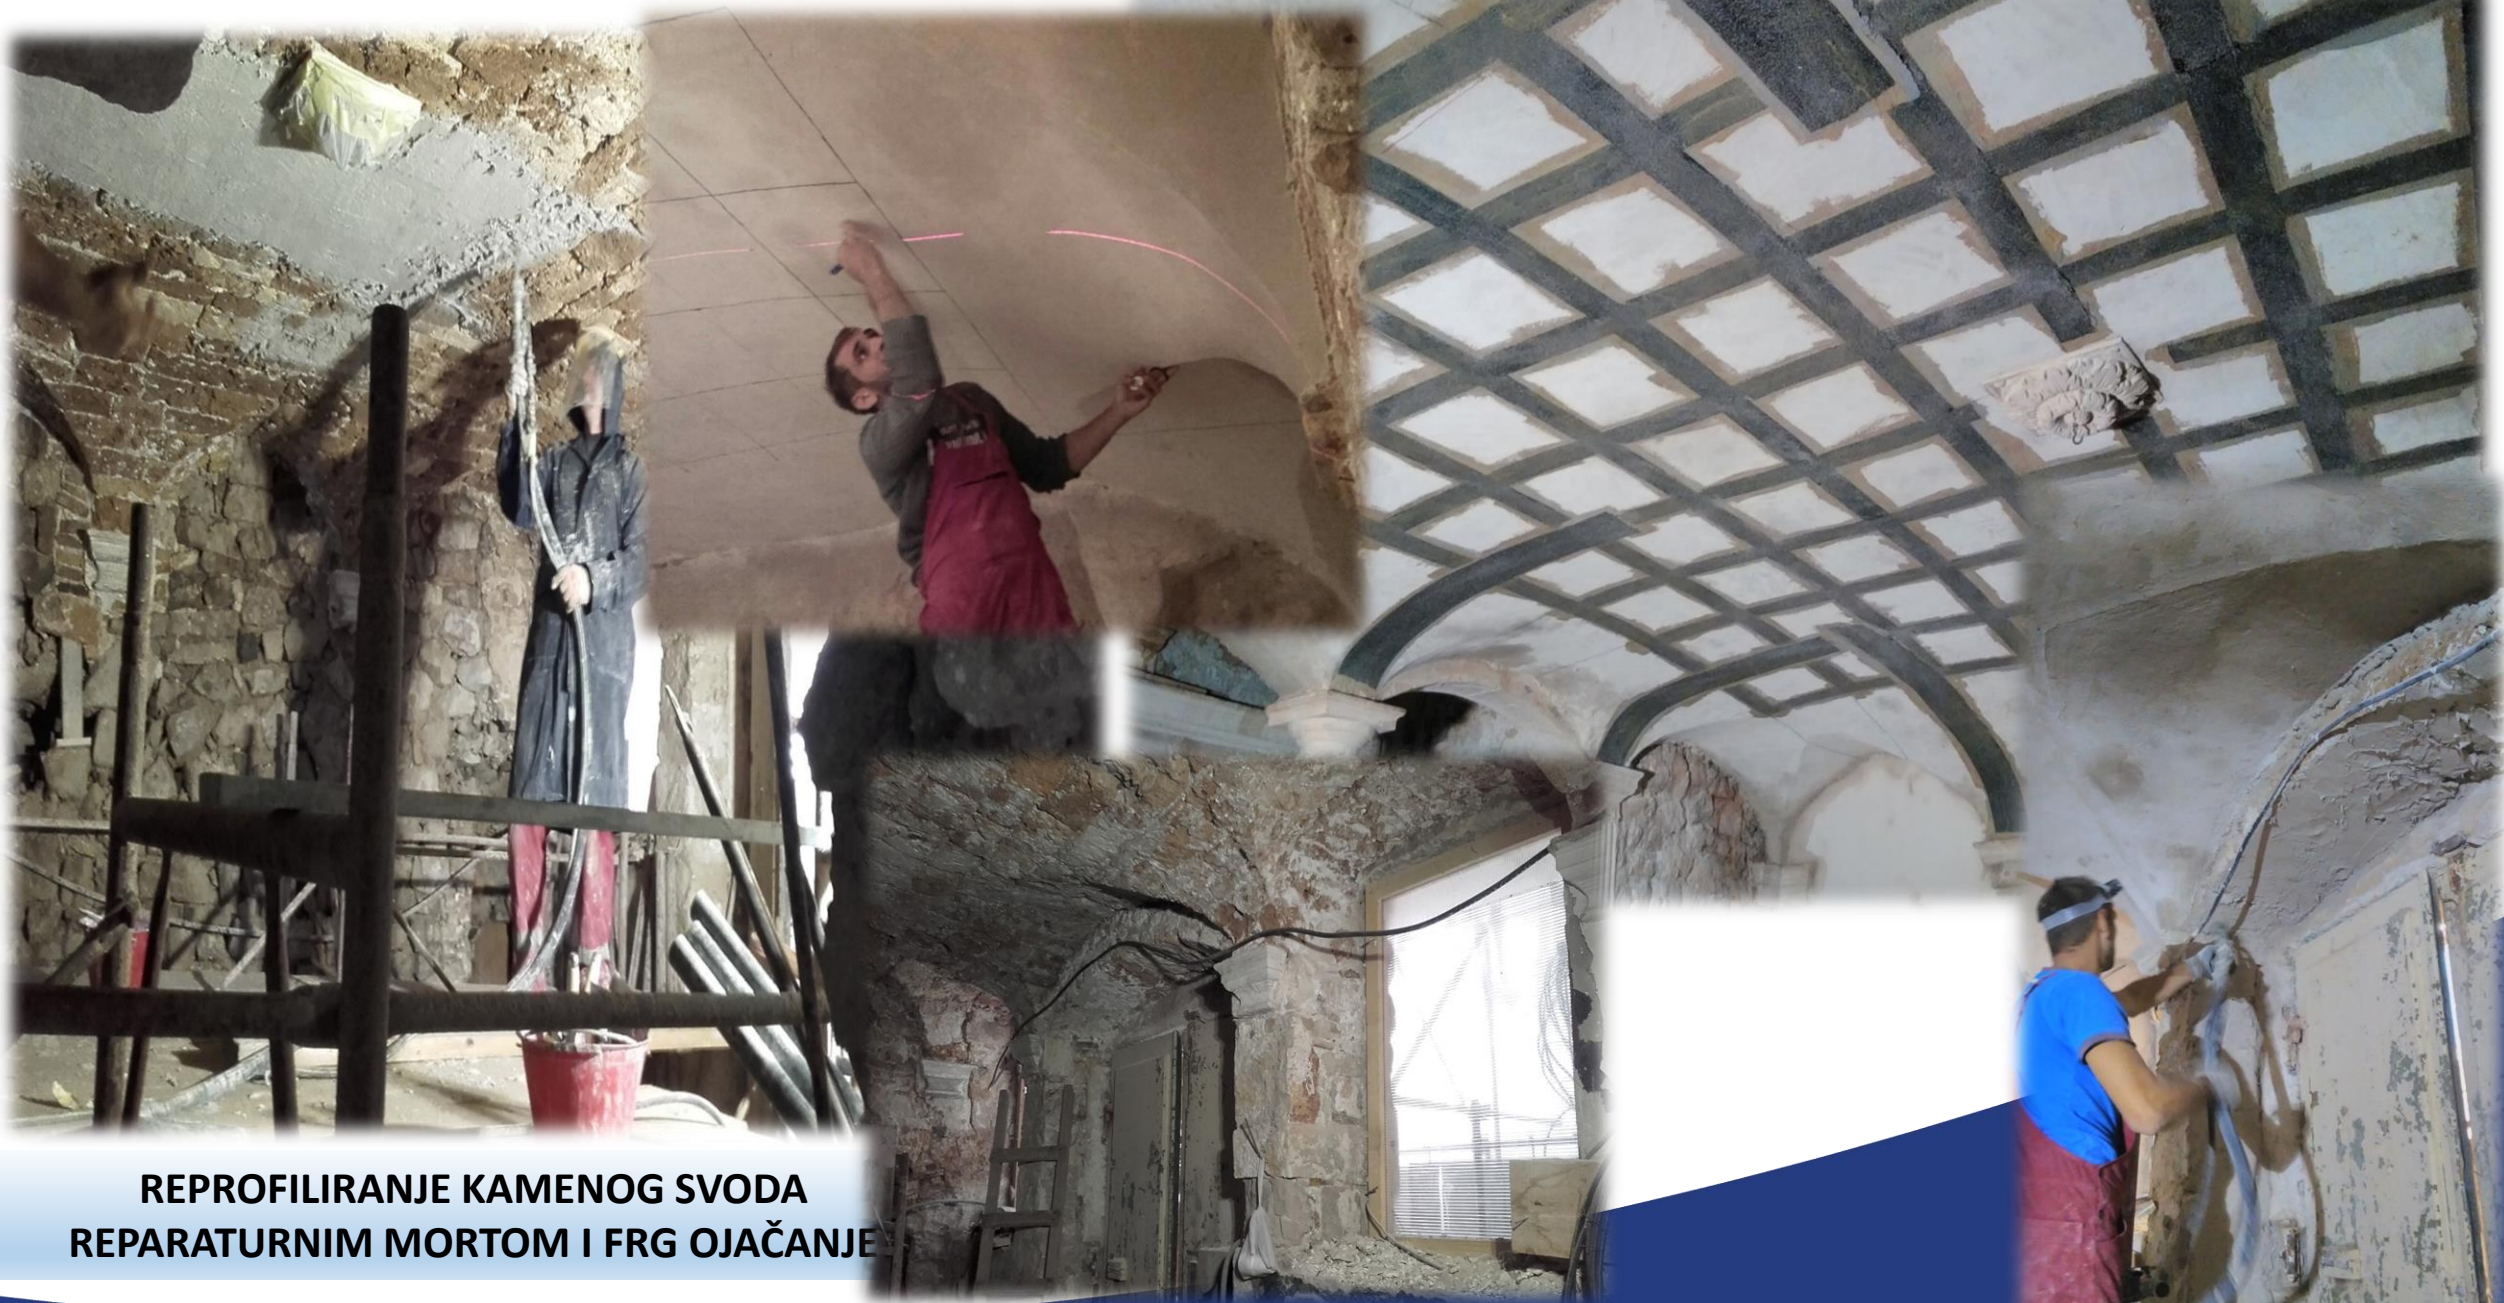
**UKLANJANJE OSLABLJENIH I
RASPUCALIH DJELOVA KONSTRUKCIJE**

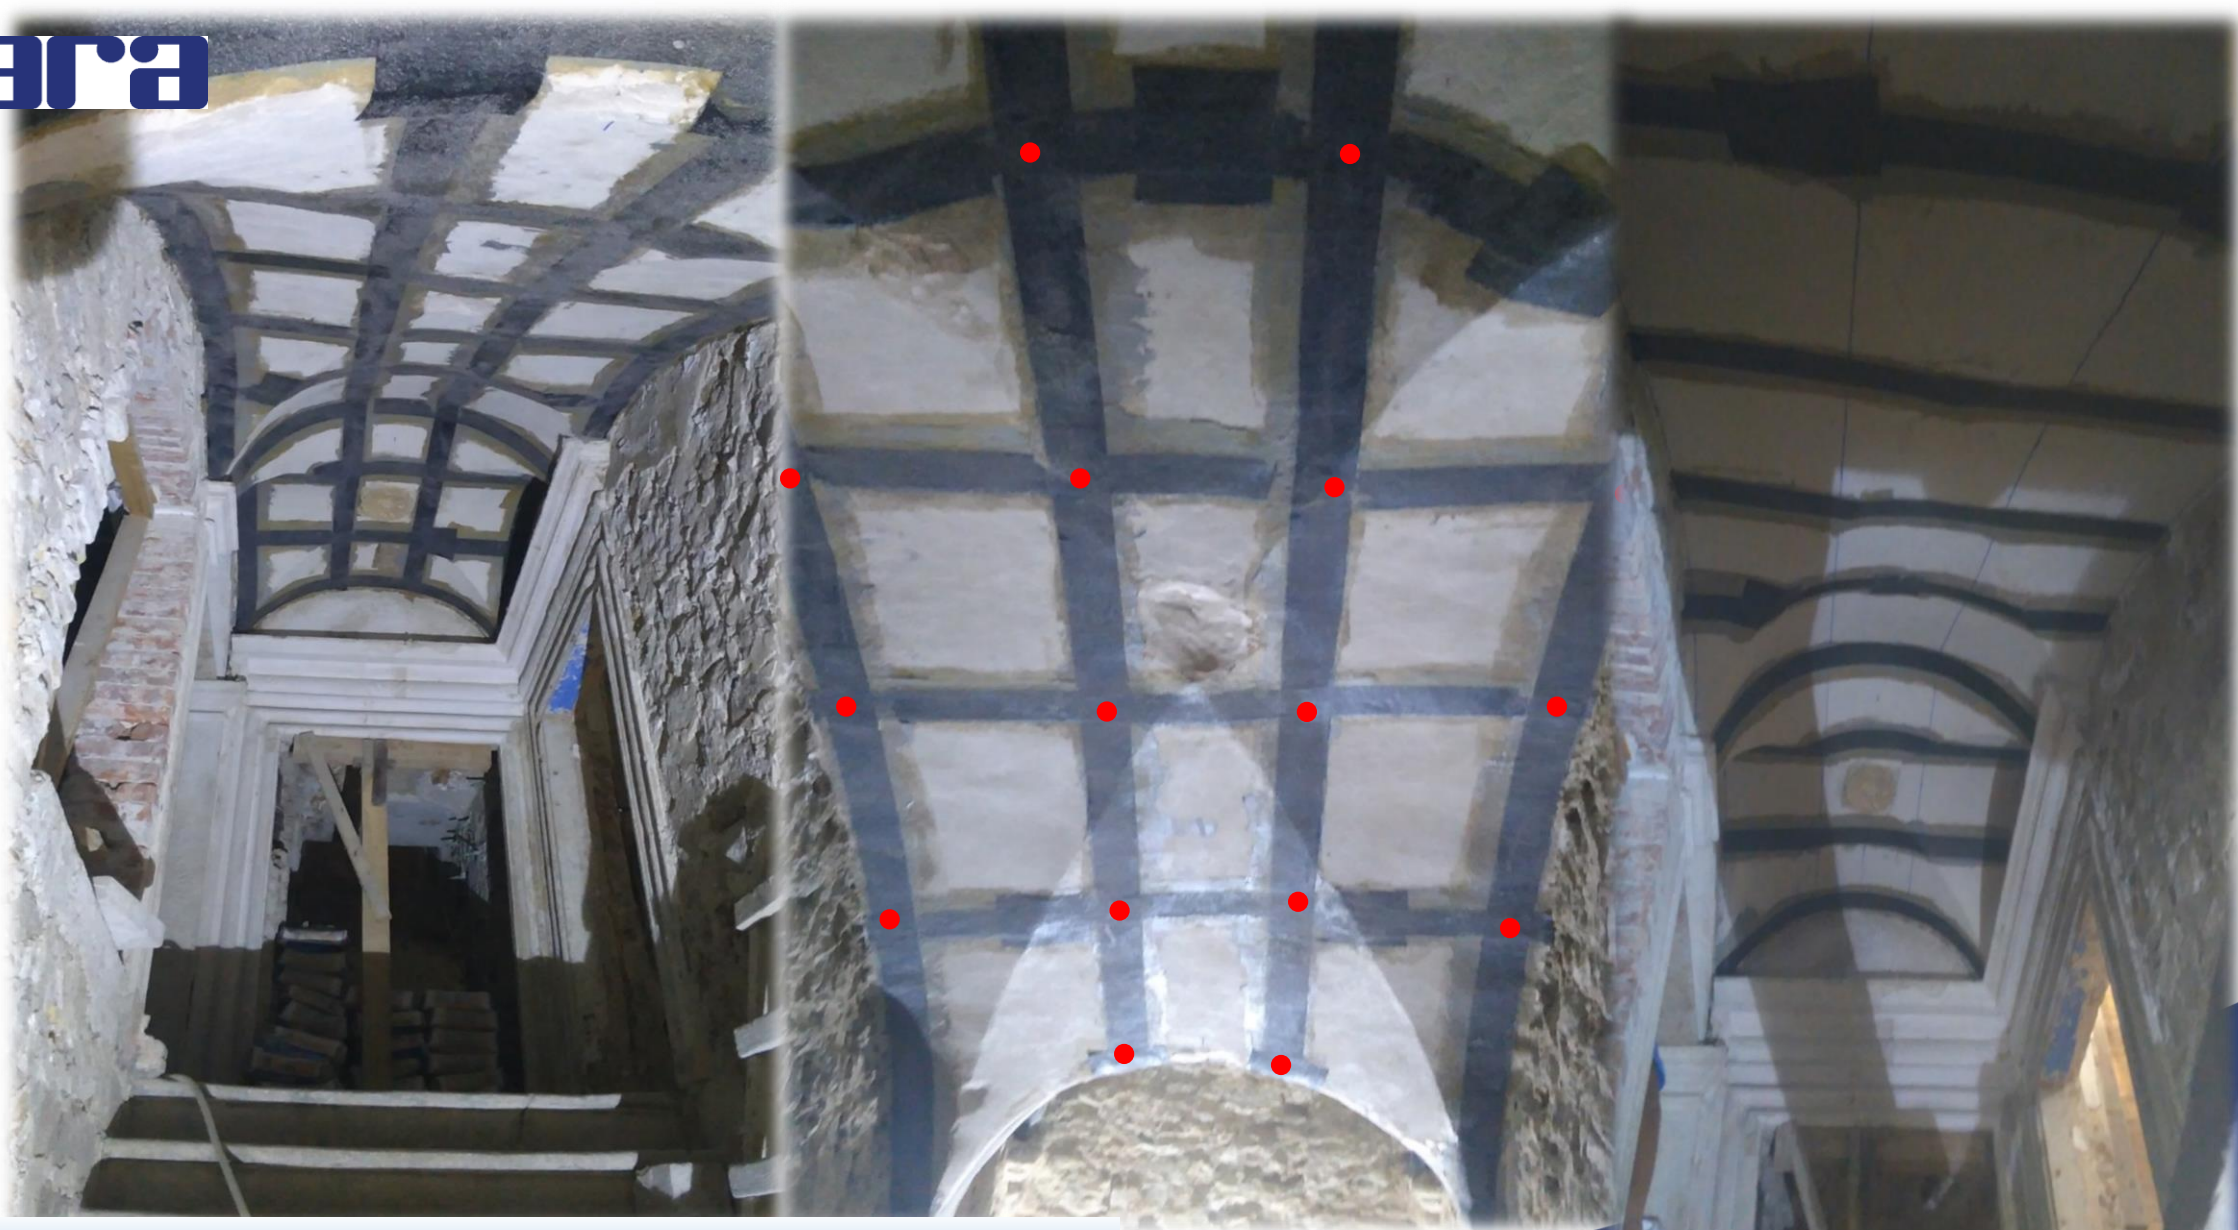
**SJECIŠTA KARBONSKIH TRAKA KOJE JE
POTREBNO SIDRITI KARBONSKIM
UŽETOM**

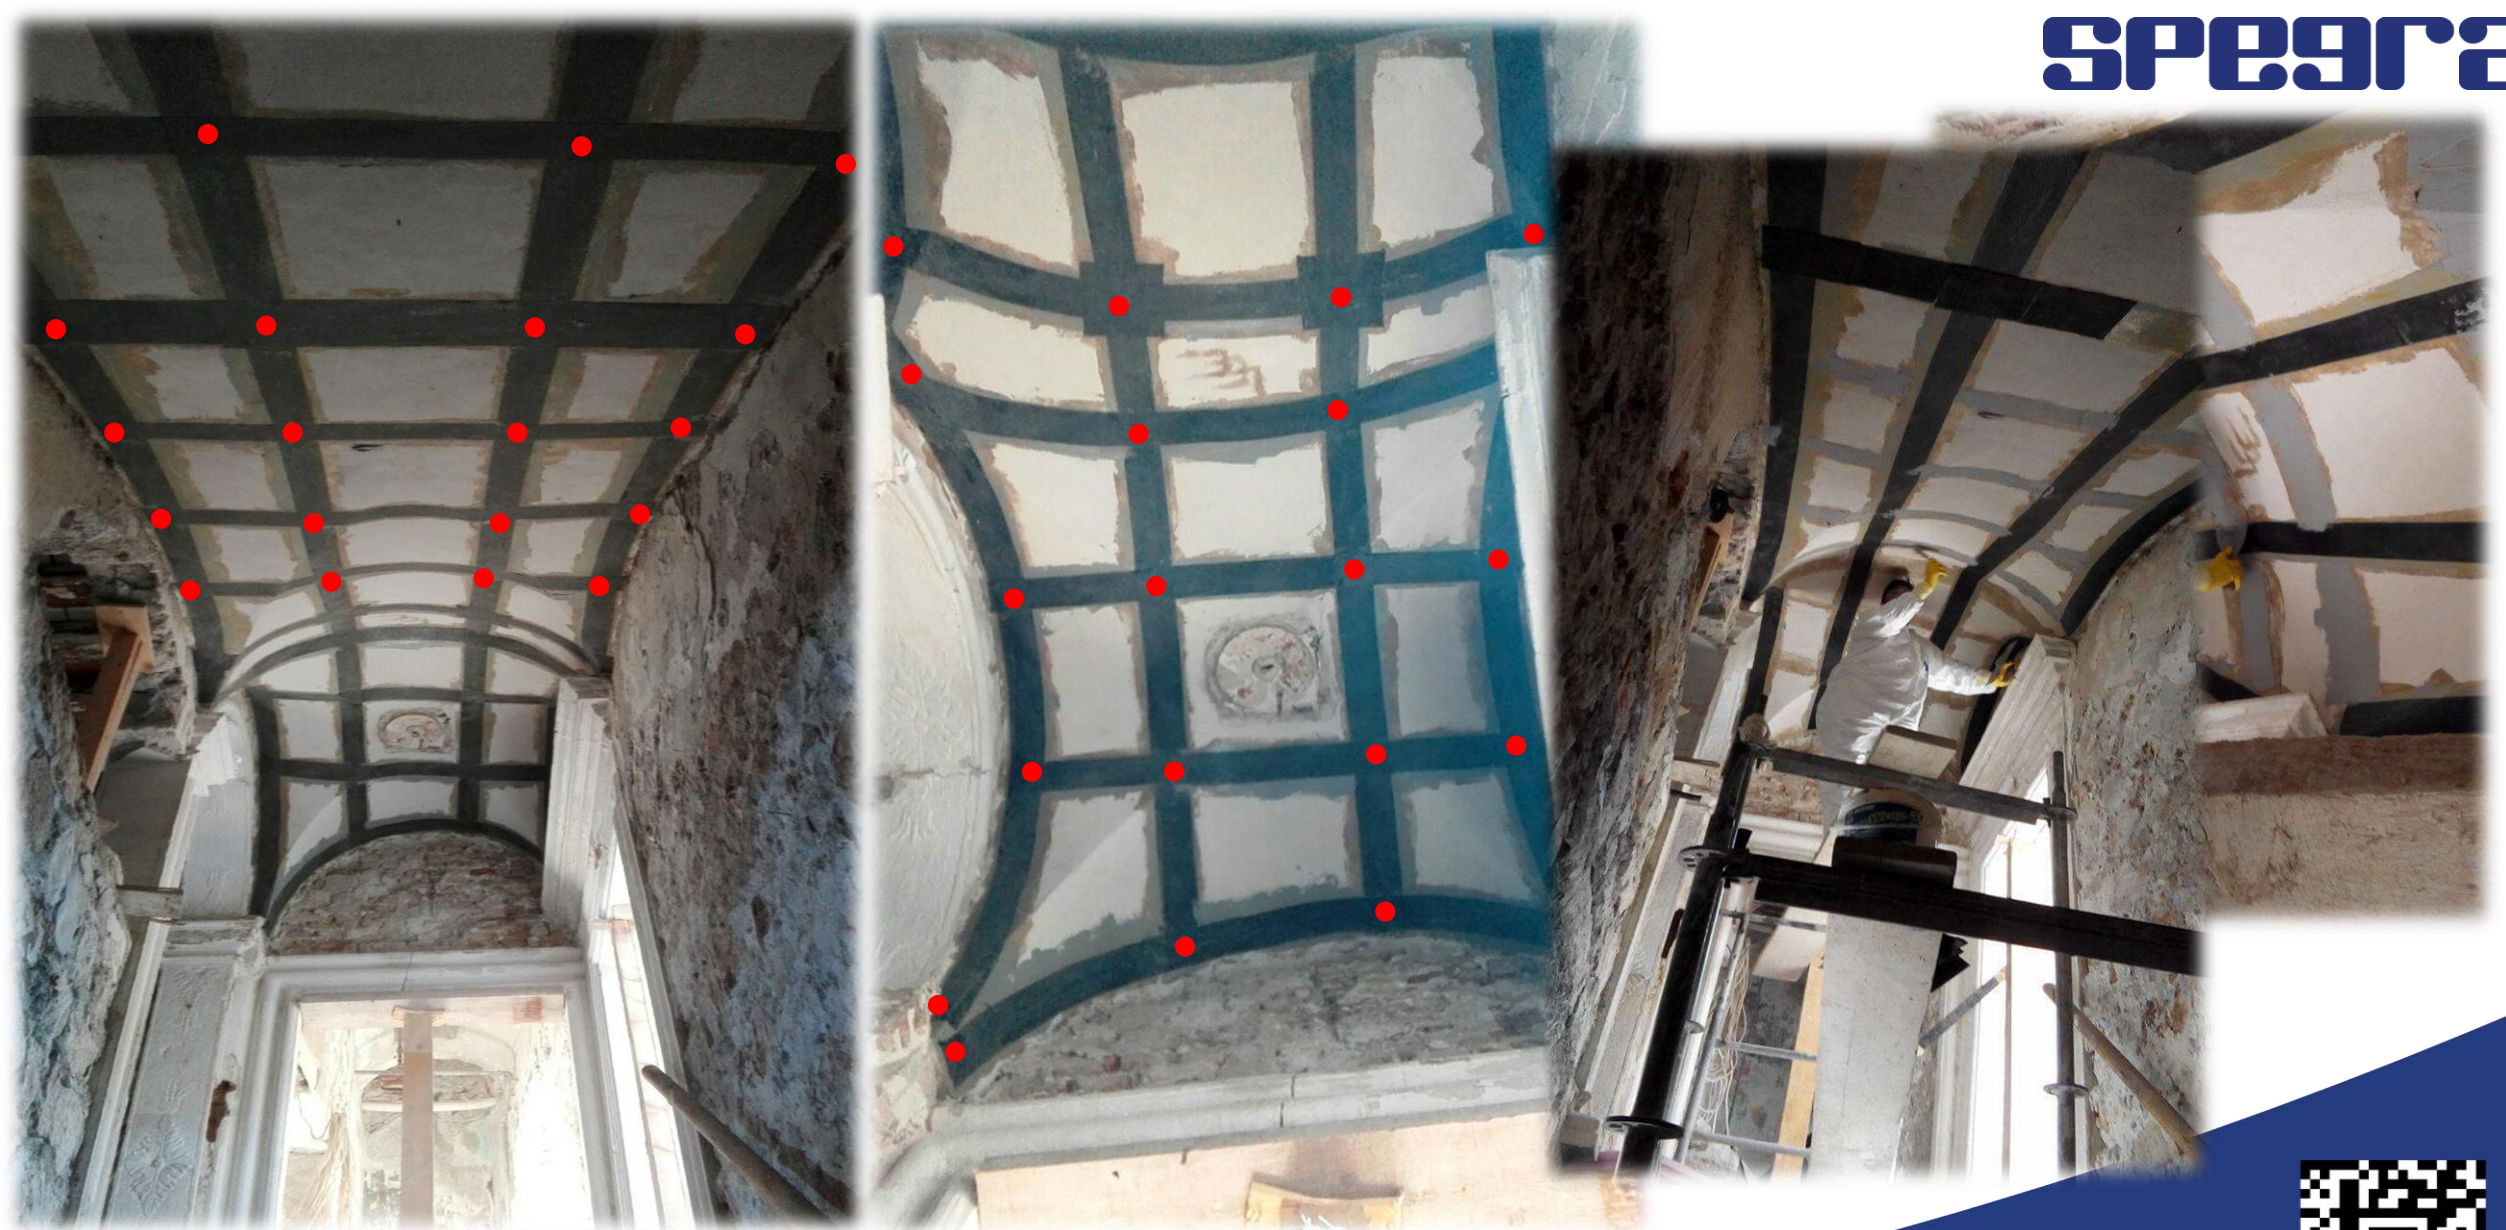
KARBONSKE TRAKE PRIJE I POSLIJE SIDRENJA KARBONSKIM UŽETOM

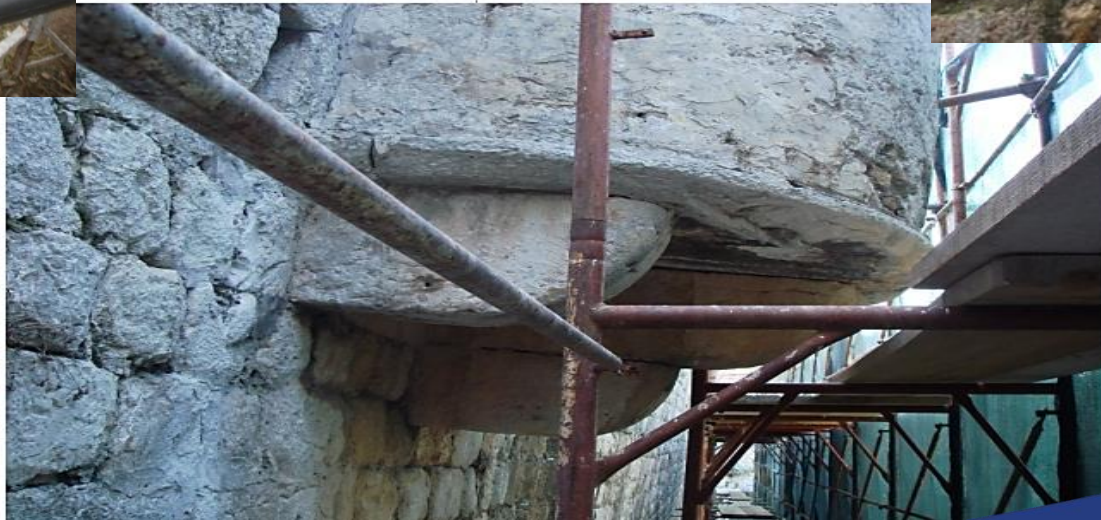
NAGNUTE KAMENE KONZOLE KOJE PODUPIRU STRAŽARNICU

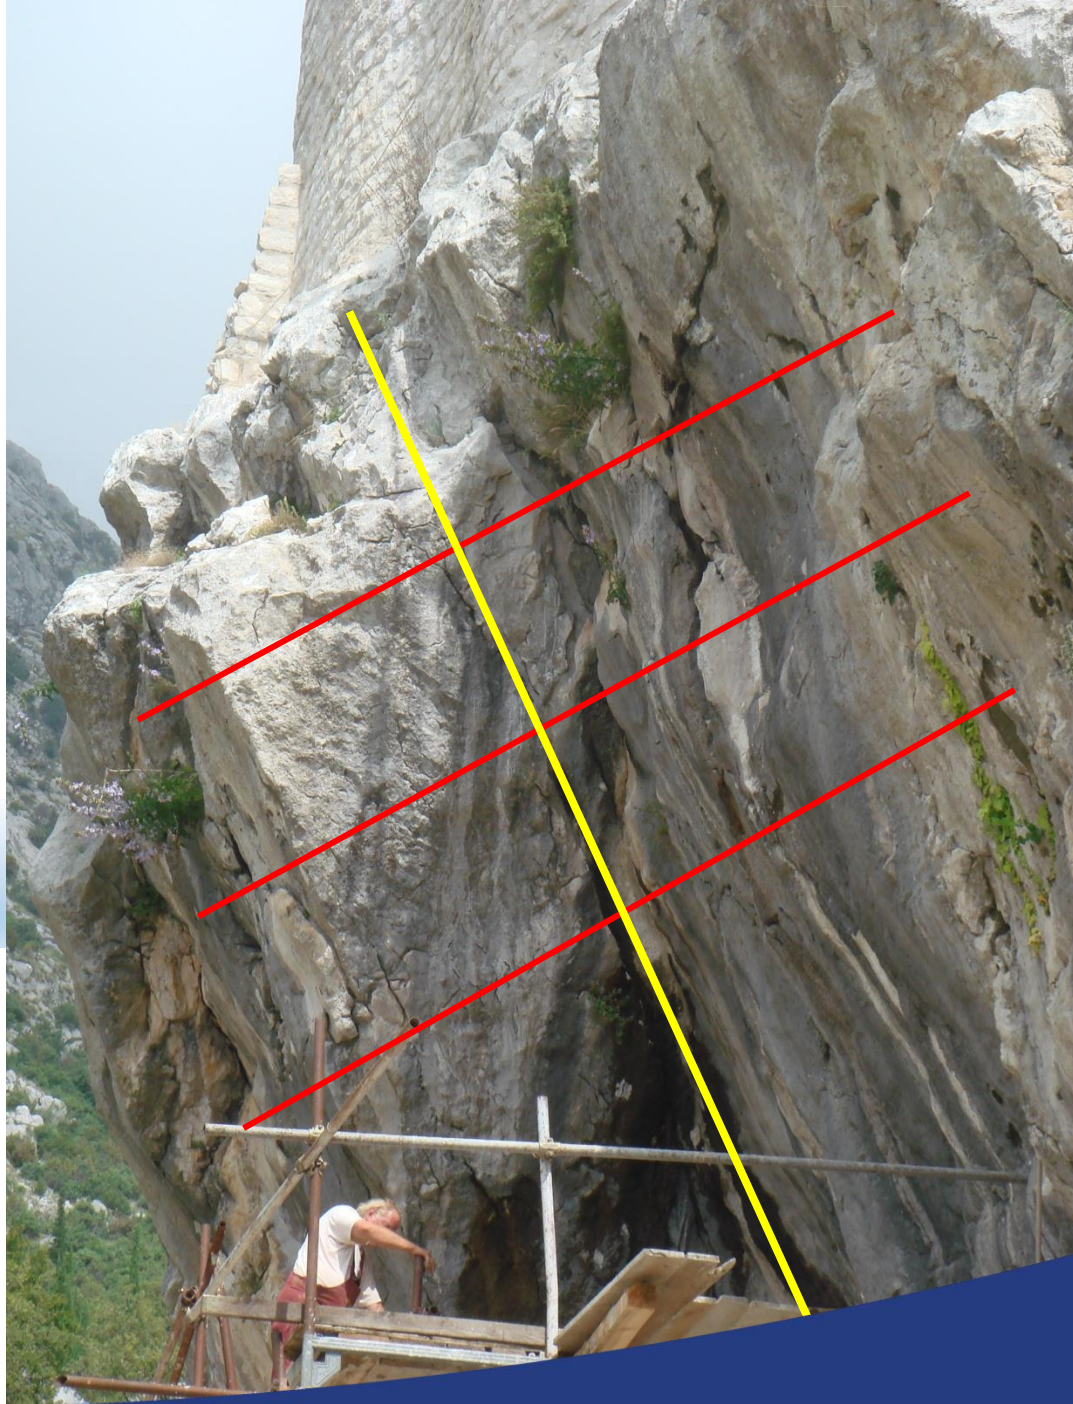
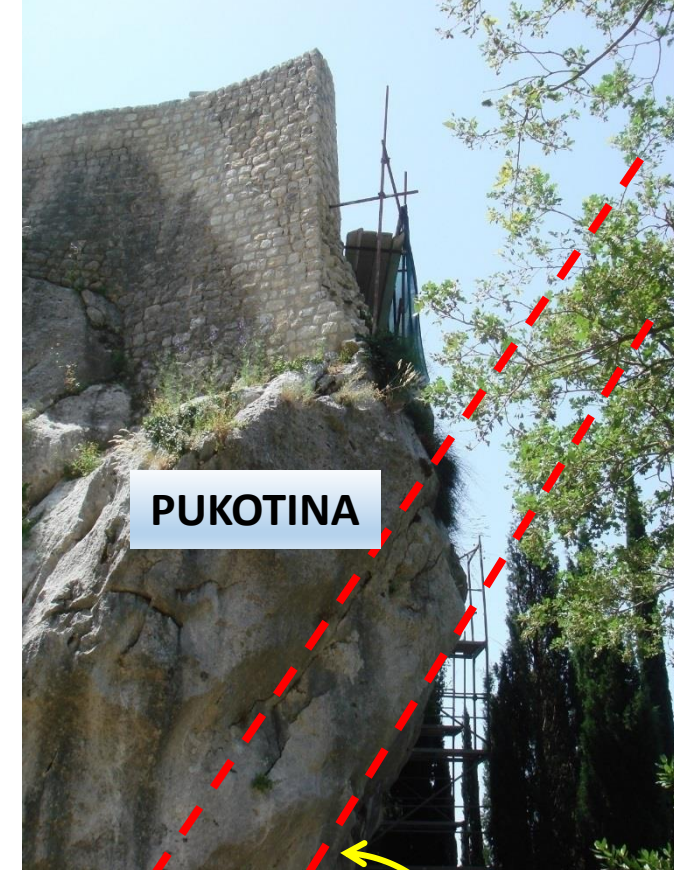
PUKOTINA

NAGIB LITICE
