## "SAVJETOVANJE 4: OBNOVA ZAGREBA NAKON POTRESA – ZAGREBU OD SPLITA"

**PRIMJERI POSLJEDICA  
DJELOVANJA POTRESA NA  
OBJEKTE KULTURNE BAŠTINE**

**Prof. dr. sc. Blaž Gotovac**  
**Dr.sc. Nives Brajčić Kurbaša**  
Katedra za tehničku mehaniku,  
Sveučilište u Splitu, FGAG  
Split, Hrvatska

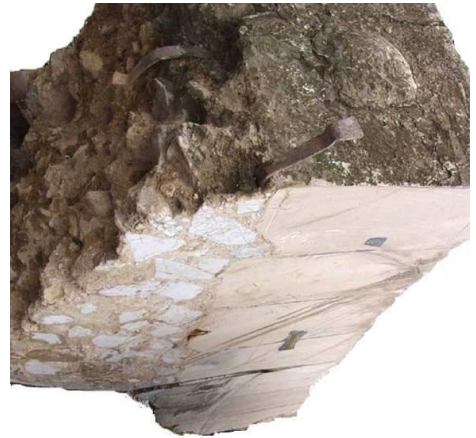
Oslonac luka Starog mosta na lijevoj obali

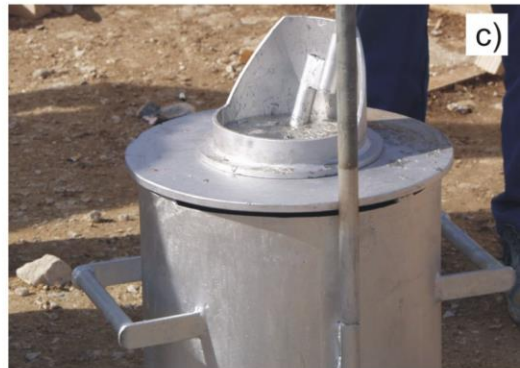
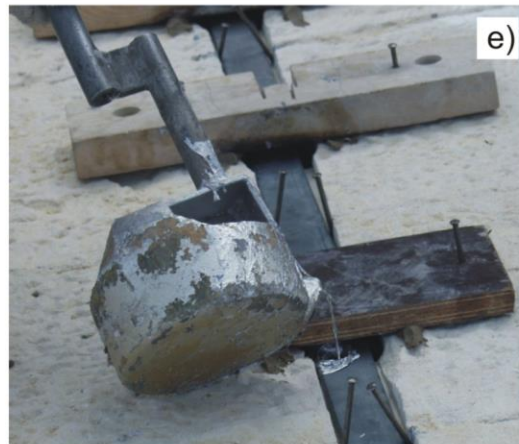
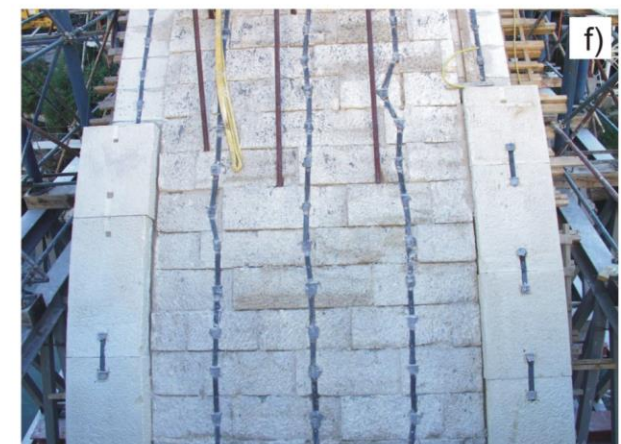
Oprema za pripremu i ugradnju olova

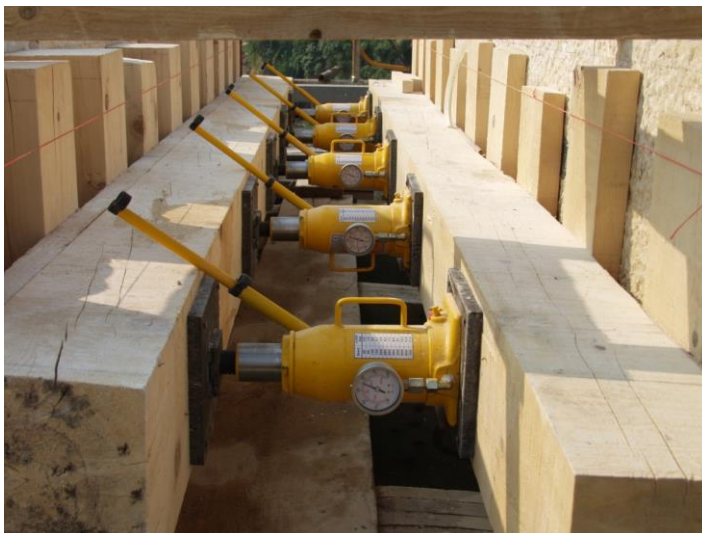
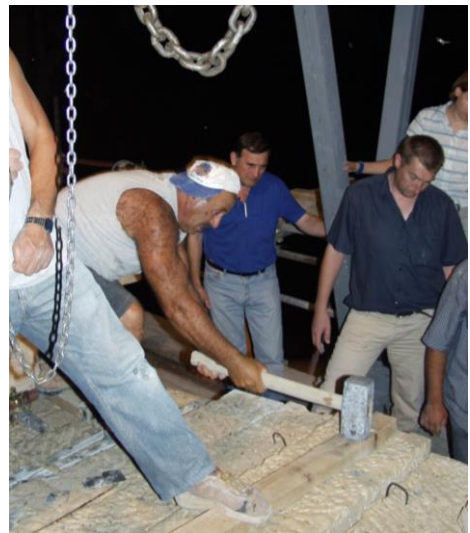
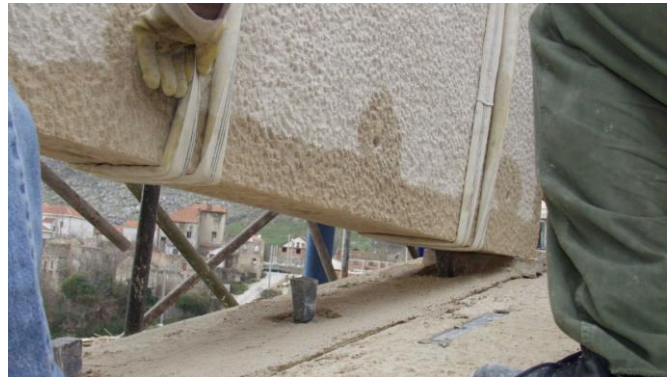
Ugradnja zaglavnog reda u luku Mosta

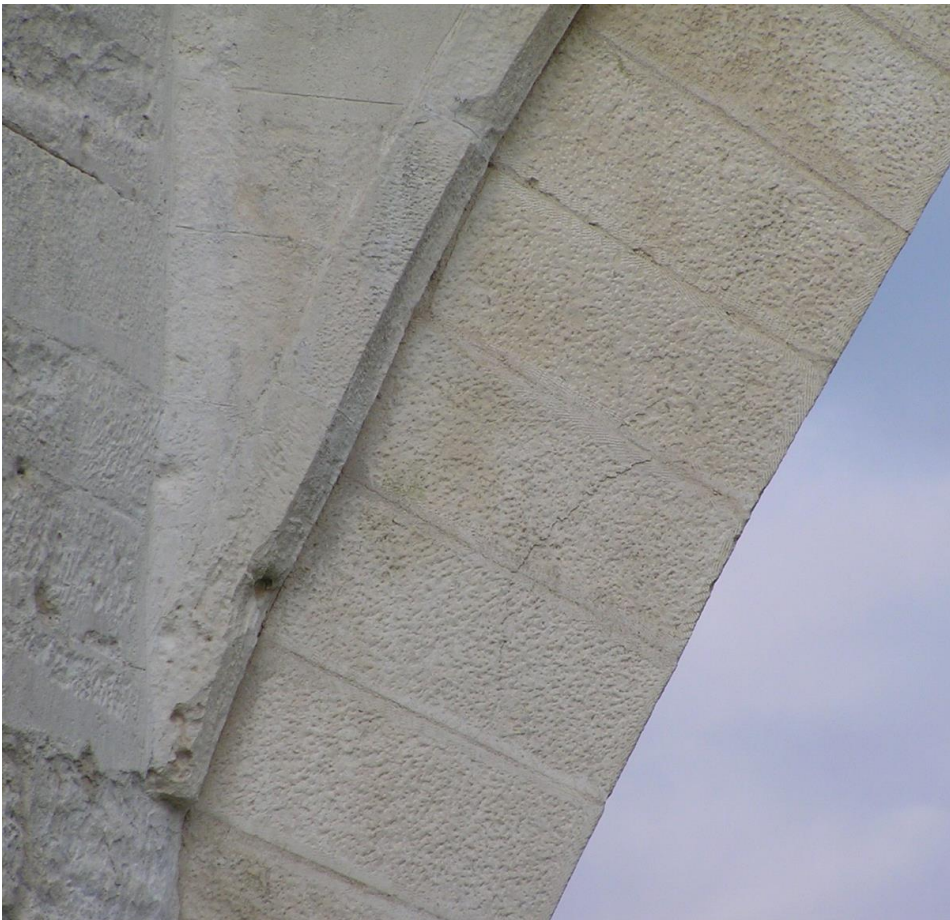
Pukotina na desnoj obali novoizgrađenog Starog mosta

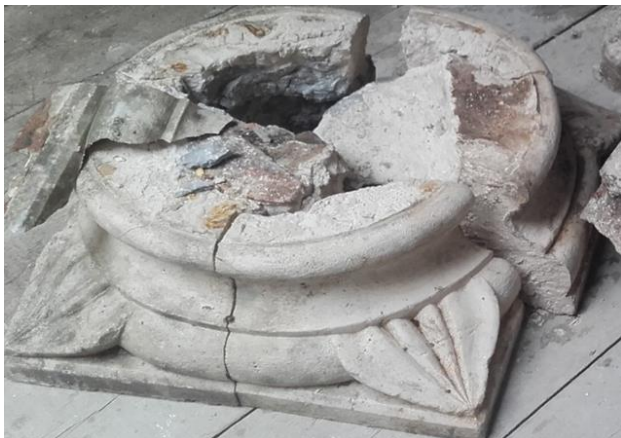
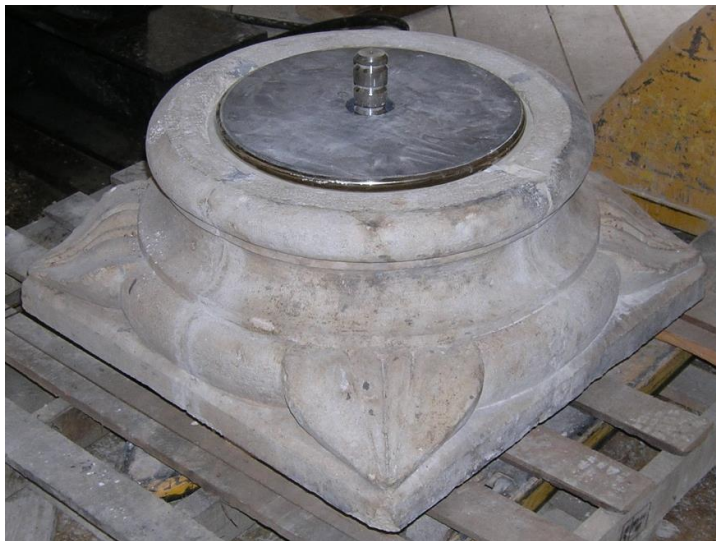
Baza stupa: stanje nakon demontaže (lijevo), stanje prije ugradnje (desno)

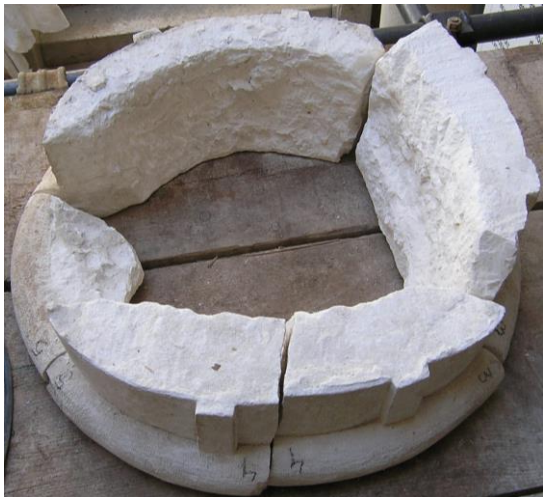
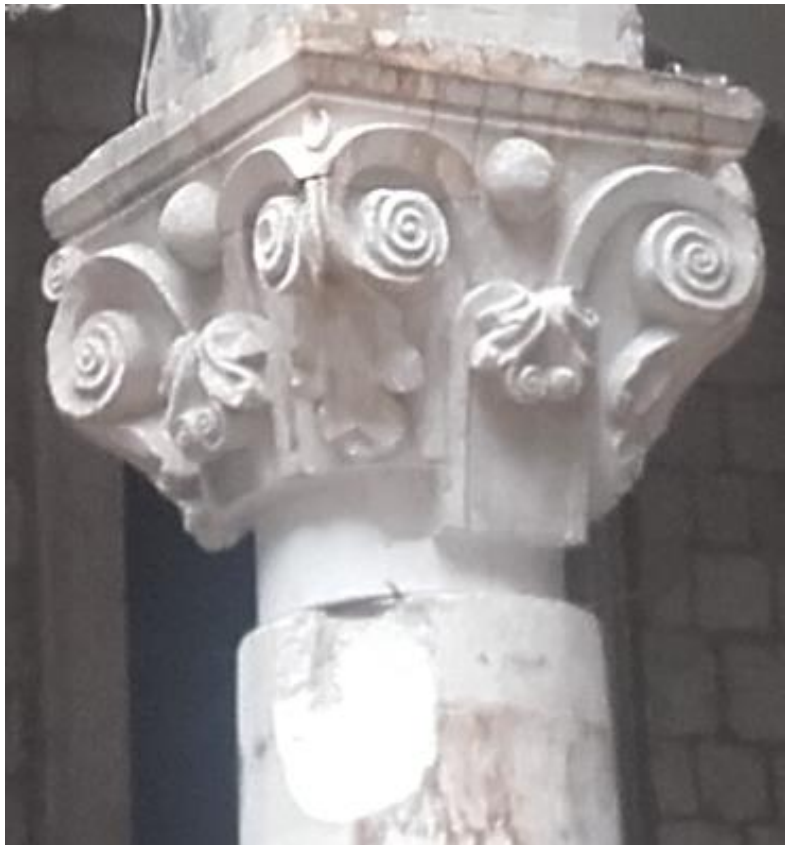
Kapitel stupa: stanje prije završne faze sanacije

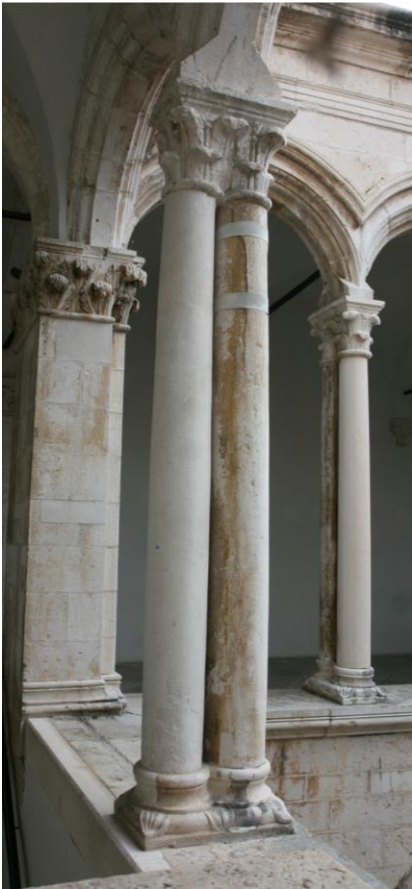
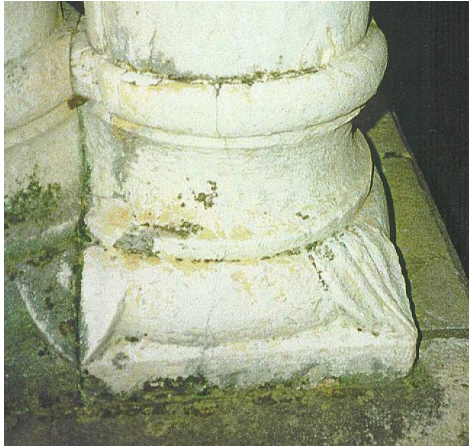
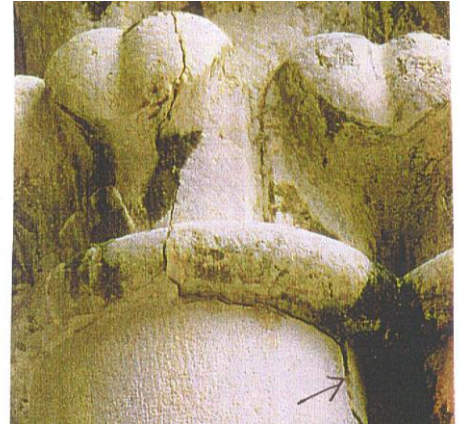
Oštećenja stupova na katu

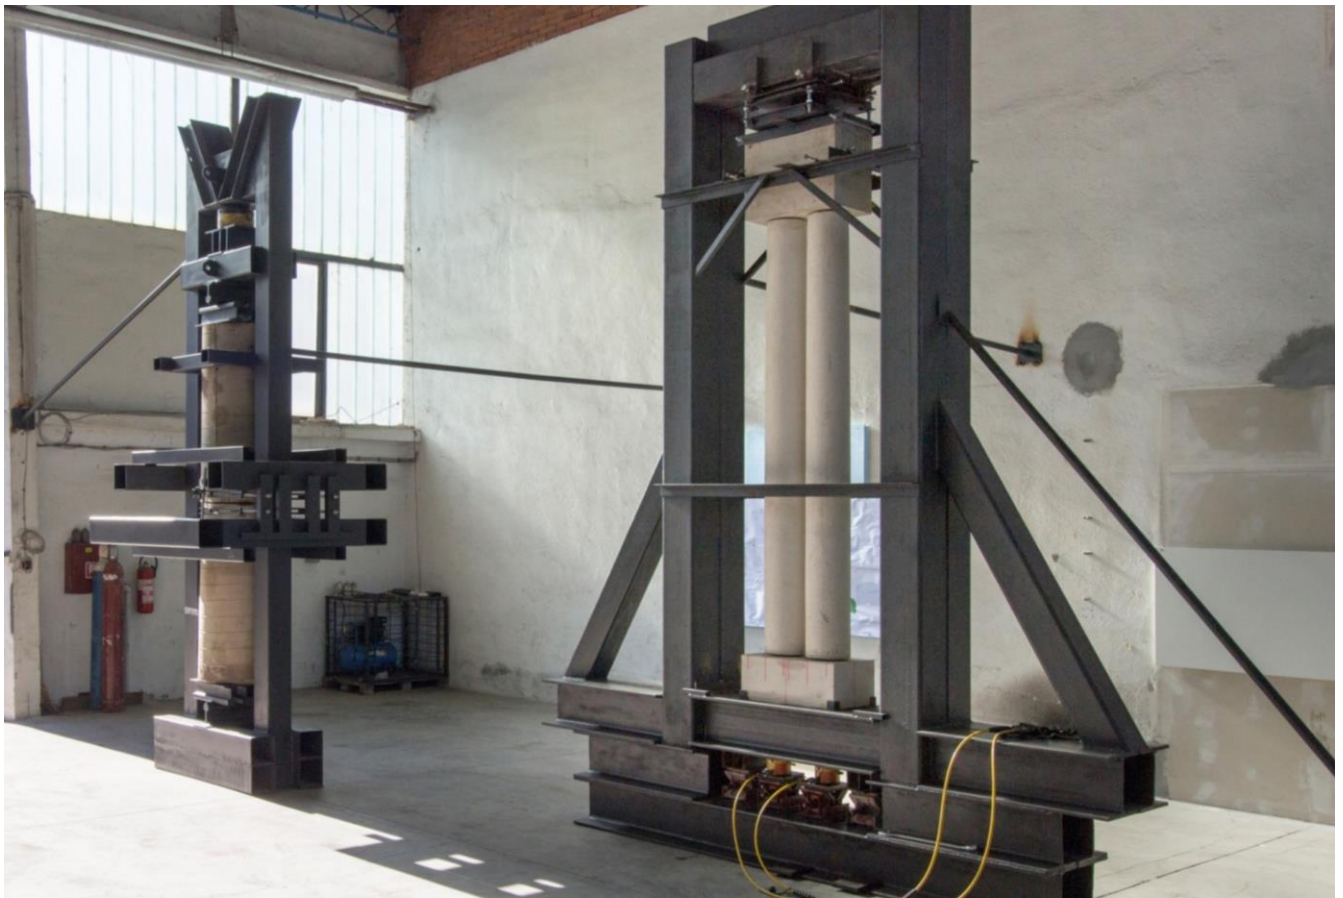
Modelsko ispitivanje stupova prizemlja i kata

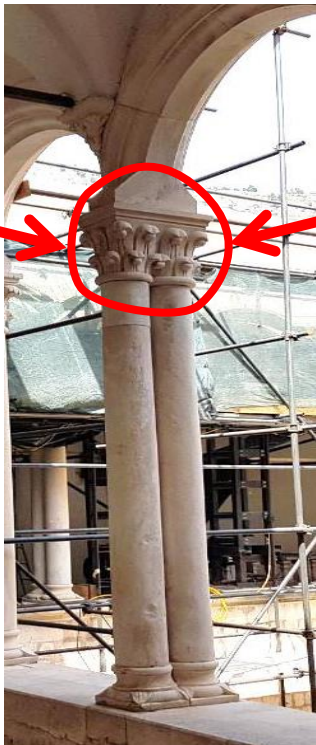
Parovi stupova na pročeljima prvog kata: digitalni (lijevo), originalni (sredina) i fizikalni (desno) model

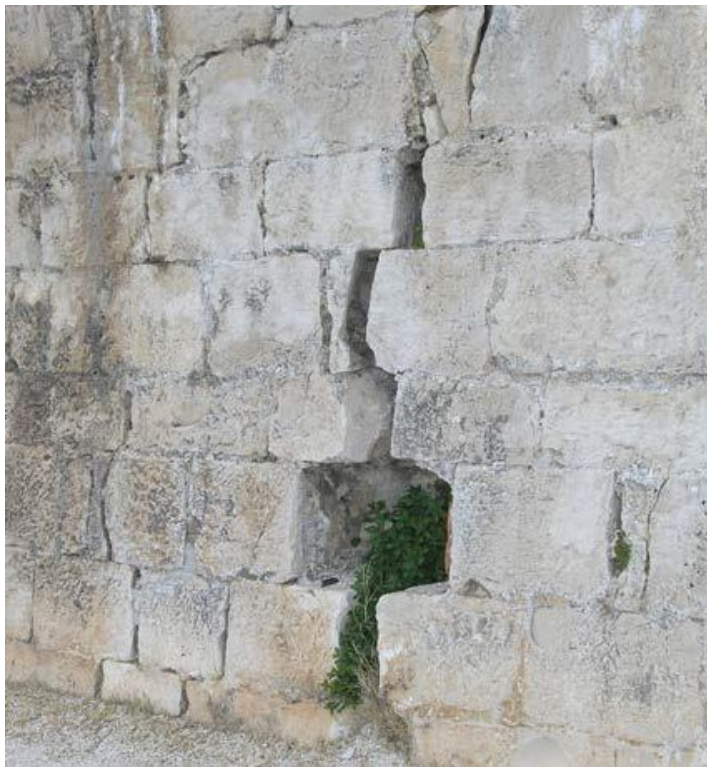
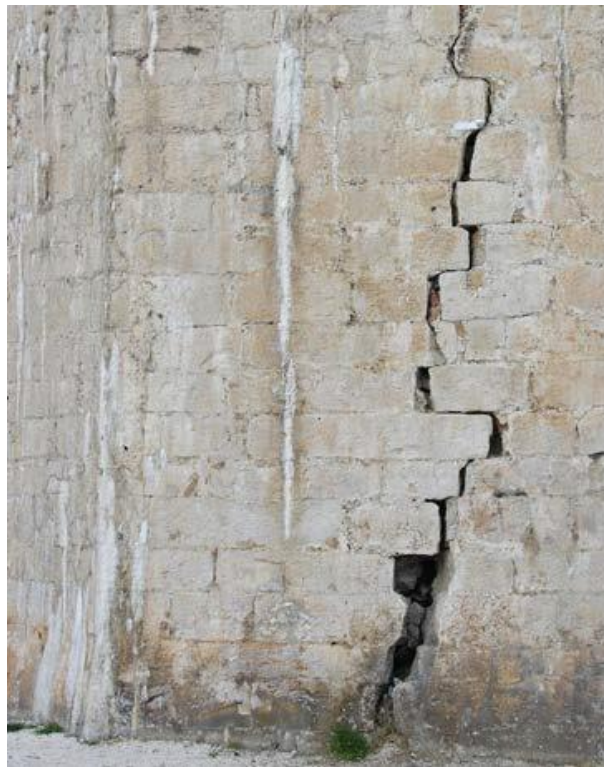
Zatečeno stanje južnog dijela velike kule

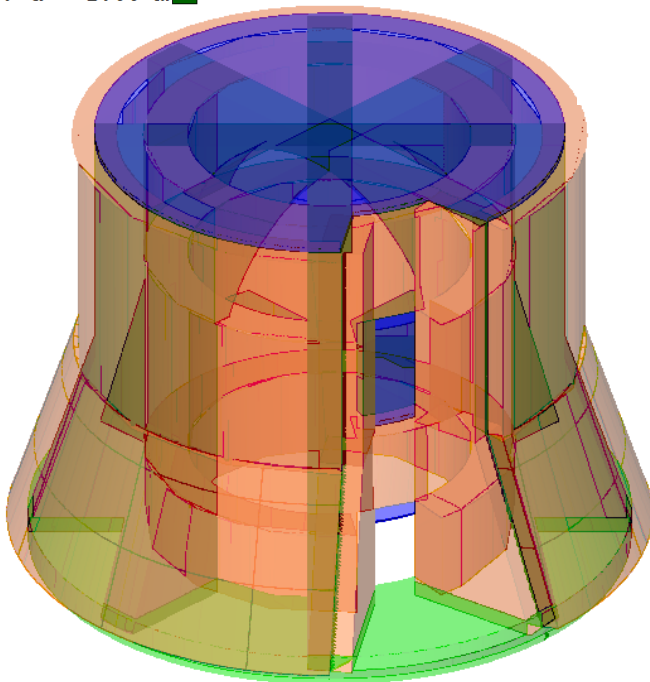
Periodi osciliranja konstrukcije		
No	T [s]	f [Hz]
1	0.0282	35.4360
2	0.0265	37.6832
3	0.0177	56.5724

Numerički 3D model konstrukcije kule Sv. Marka
