“SAVJETOVANJE 4: OBNOVA
ZAGREBA NAKON POTRESA
– ZAGREBU OD SPLITA”

**SANACIJA OBJEKTA OŠTEĆENOG
EKSPLOZIJOM – SILOSI AMEROPA U
SJEVERNOJ LUCI**

Prof. dr. sc. Alen Harapin
Sveučilište u Splitu
Fakultet Građevinarstva, Arhitekture i Geodezije
Split, Hrvatska

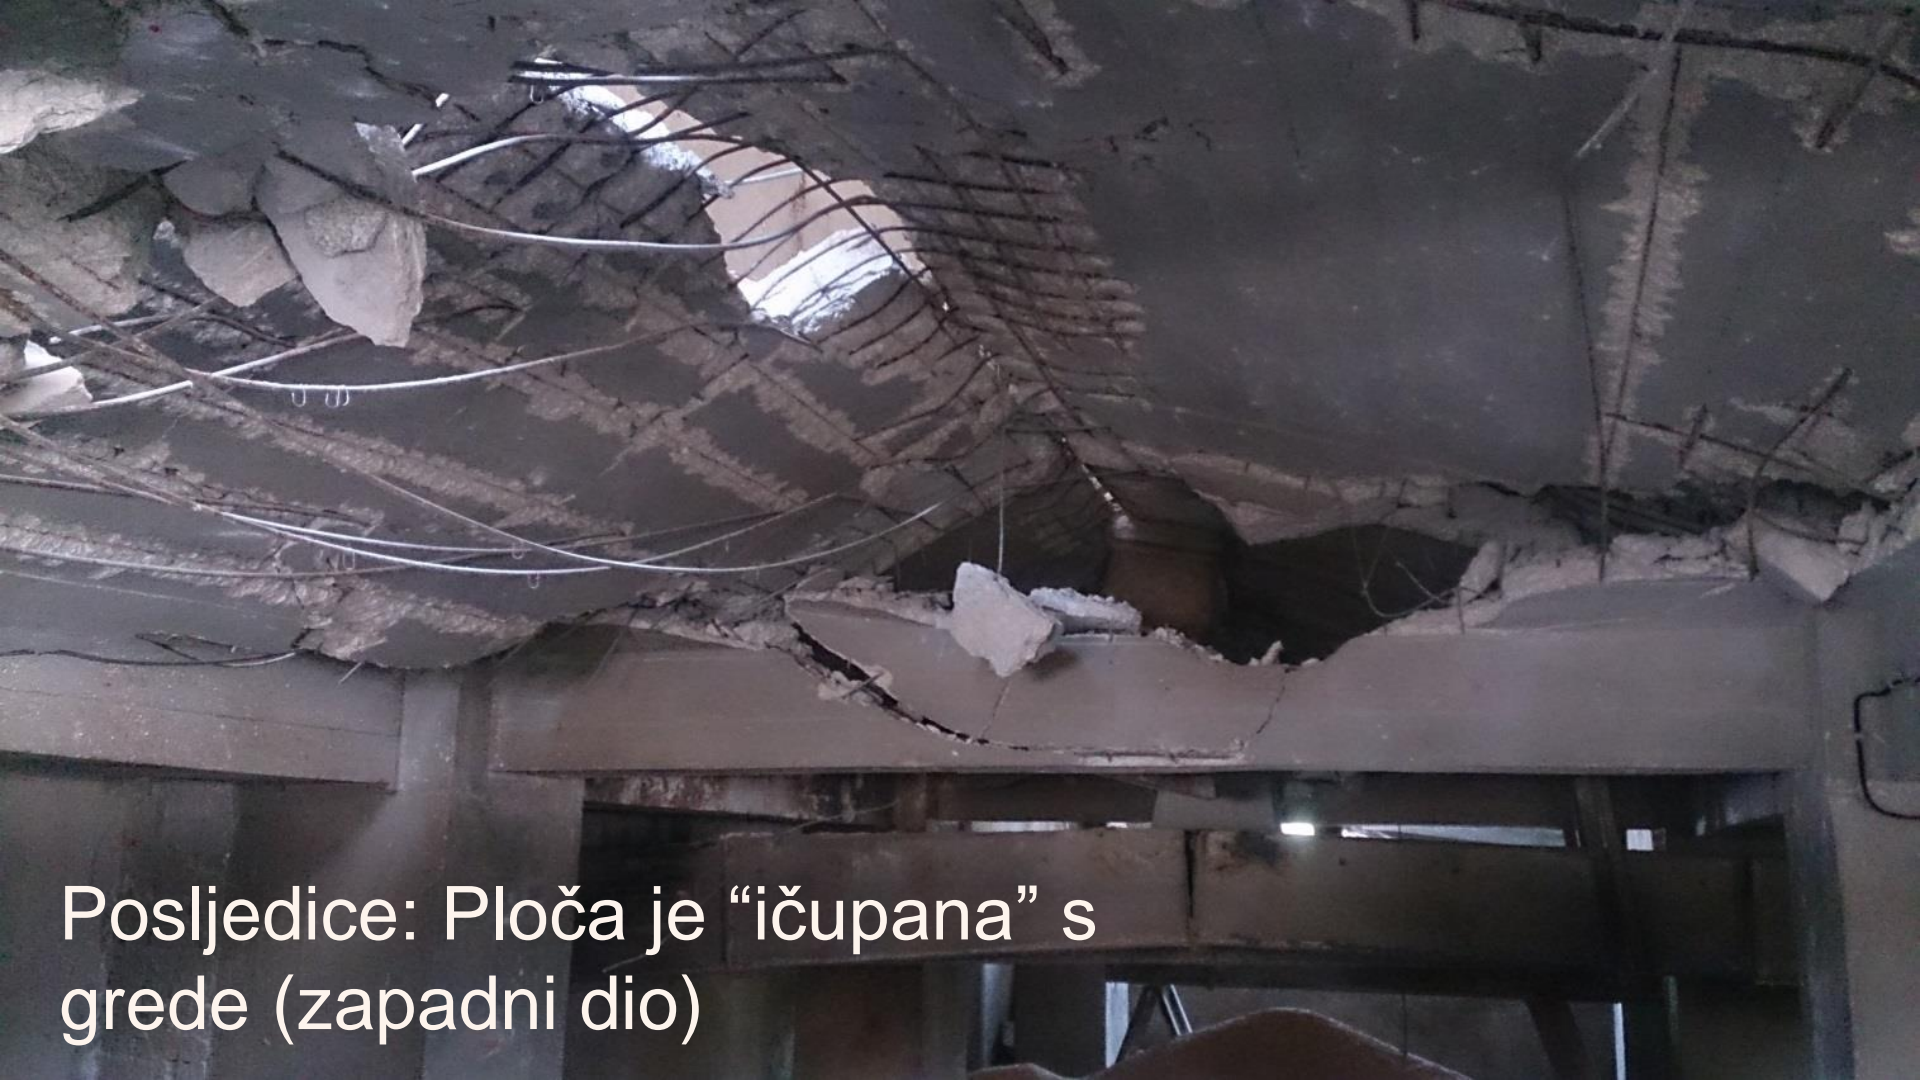
Posljedice: Ploča je “ičupana” s grede (zapadni dio)

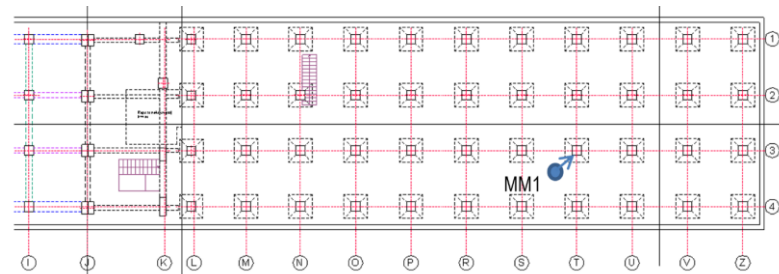
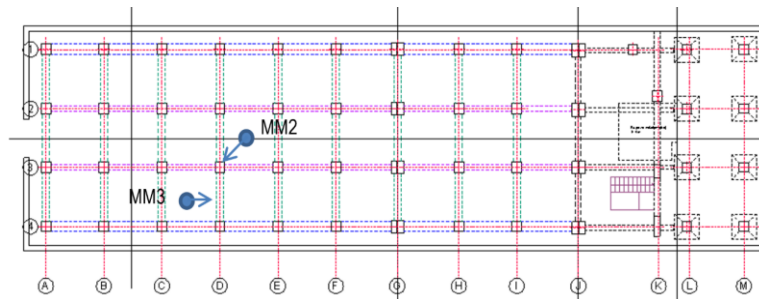
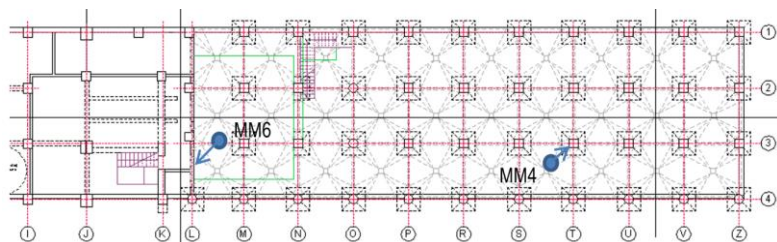
Prvi korak: Ispitivanje čvrstoće materijala

Oznaka		MM1d	MM1g	MM2	MM3
Orijentacija		horizontalna	horizontalna	horizontalna	vertikalna
		→	→	→	↑
Redni broj	1	31	42	43	46
	2	29	45	46	45
	3	32	42	46	47
	4	34	40	45	47
	5	32	45	46	46
	6	28	38	42	45
	7	30	44	44	44
	8	28	44	44	47
	9	32	42	44	48
Medijan		31	42	44	46
Devijacija		2	2	1	1
Korekcija		0	0	0	0
Korigirana vrijednost		31	42	44	46
Tlačna čvrstoća (MPa)		24	44	46	45
