"SAVJETOVANJE 4: OBNOVA ZAGREBA NAKON POTRESA – ZAGREBU OD SPLITA"

**ISKUSTVA I EKSPERIMENTALNA ISTRAŽIVANJA U VEZI
SEIZMIČKE SANACIJE ZIDANIH ZGRADA**

**mr.sc.Berislav Borovina, dipl.ing.građ.
Miljenko Vučić, mag.ing.aedif.
SPEGRA d.o.o.
Split, Hrvatska**

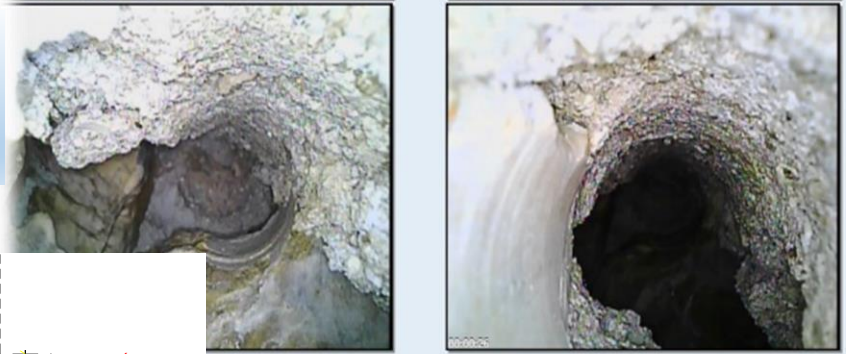
**VIDEO ENDOSKOPSKI NALAZ
NAKON INJEKTIRANJA
TEMELJA**

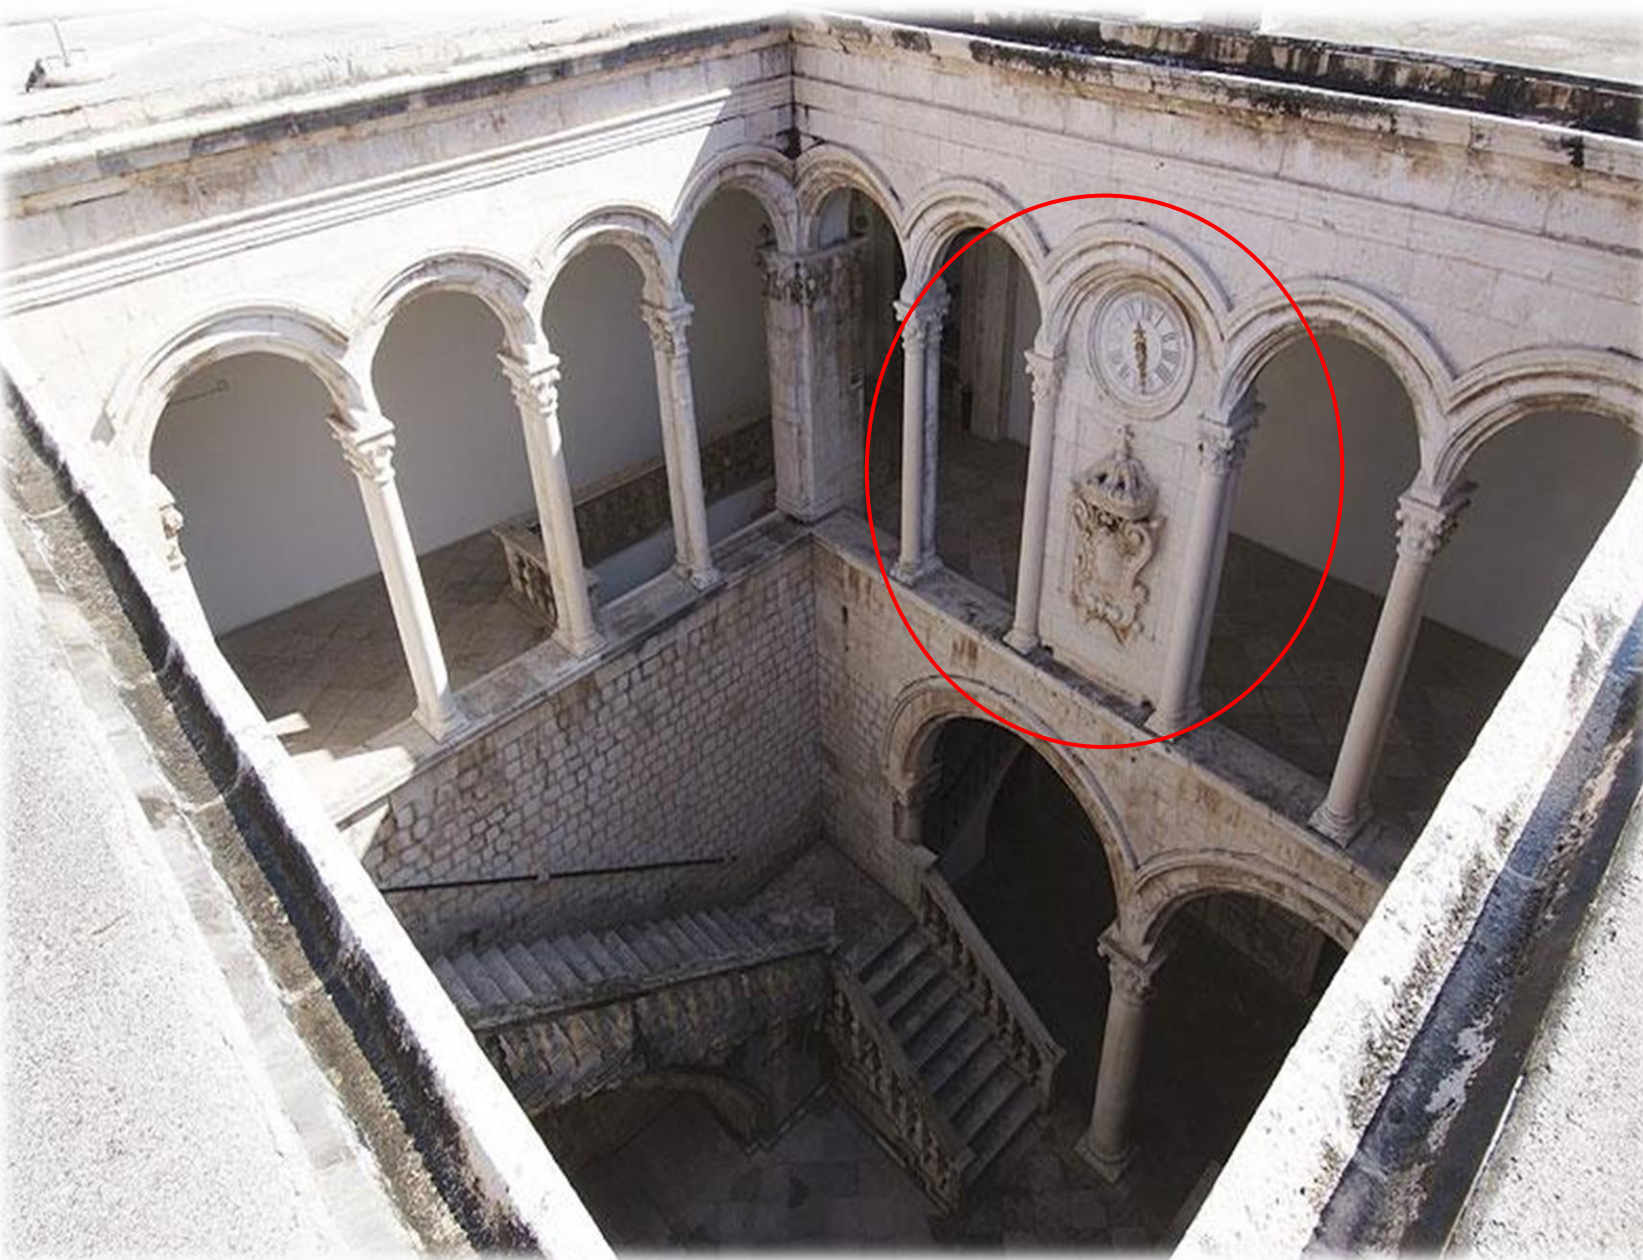
KONSTRUKCIJSKA SANACIJA KAMENIH
STUPOVA U ATRIJU KNEŽEVA DVORA,
ISTOČNO PROČELJE 1. KAT
