"SAVJETOVANJE 4: OBNOVA ZAGREBA NAKON POTRESA – ZAGREBU OD SPLITA"

**ISKUSTVA I EKSPERIMENTALNA ISTRAŽIVANJA U VEZI
SEIZMIČKE SANACIJE ZIDANIH ZGRADA**

**mr.sc.Berislav Borovina, dipl.ing.građ.
Miljenko Vučić, mag.ing.aedif.
SPEGRA d.o.o.
Split, Hrvatska**

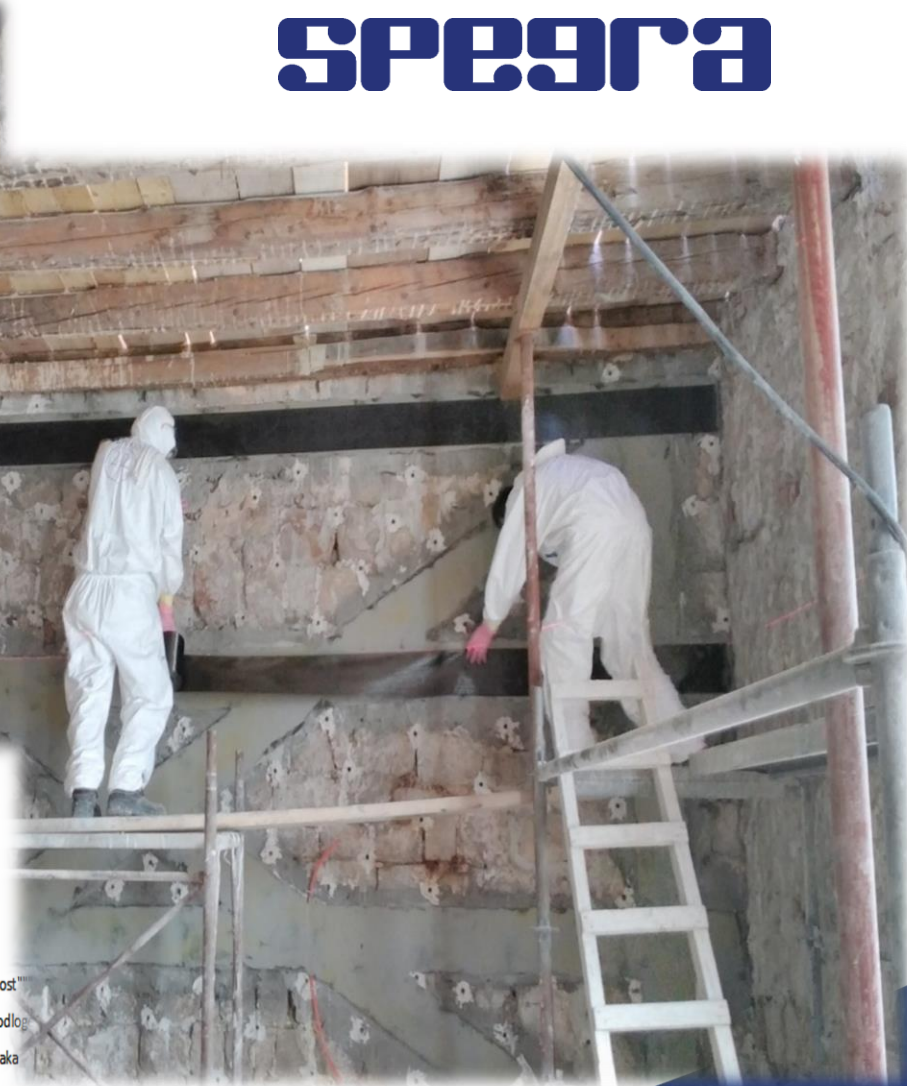
PROŠIVANJE PUKOTINA U ZIDOVIMA DEBLJINE DO 30cm UGRADNOM SPIRALNOG ČELIČNOG SIDRA

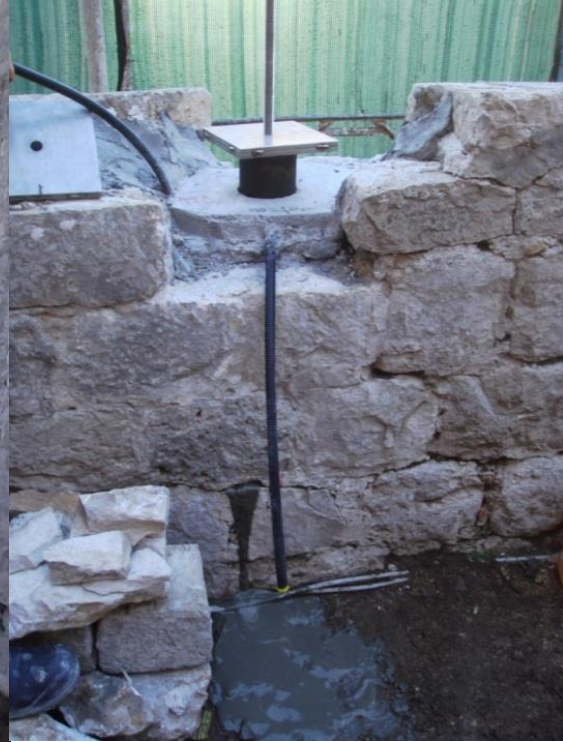
UGRAĐENA SIDRA
UZDUŽ ZIDA

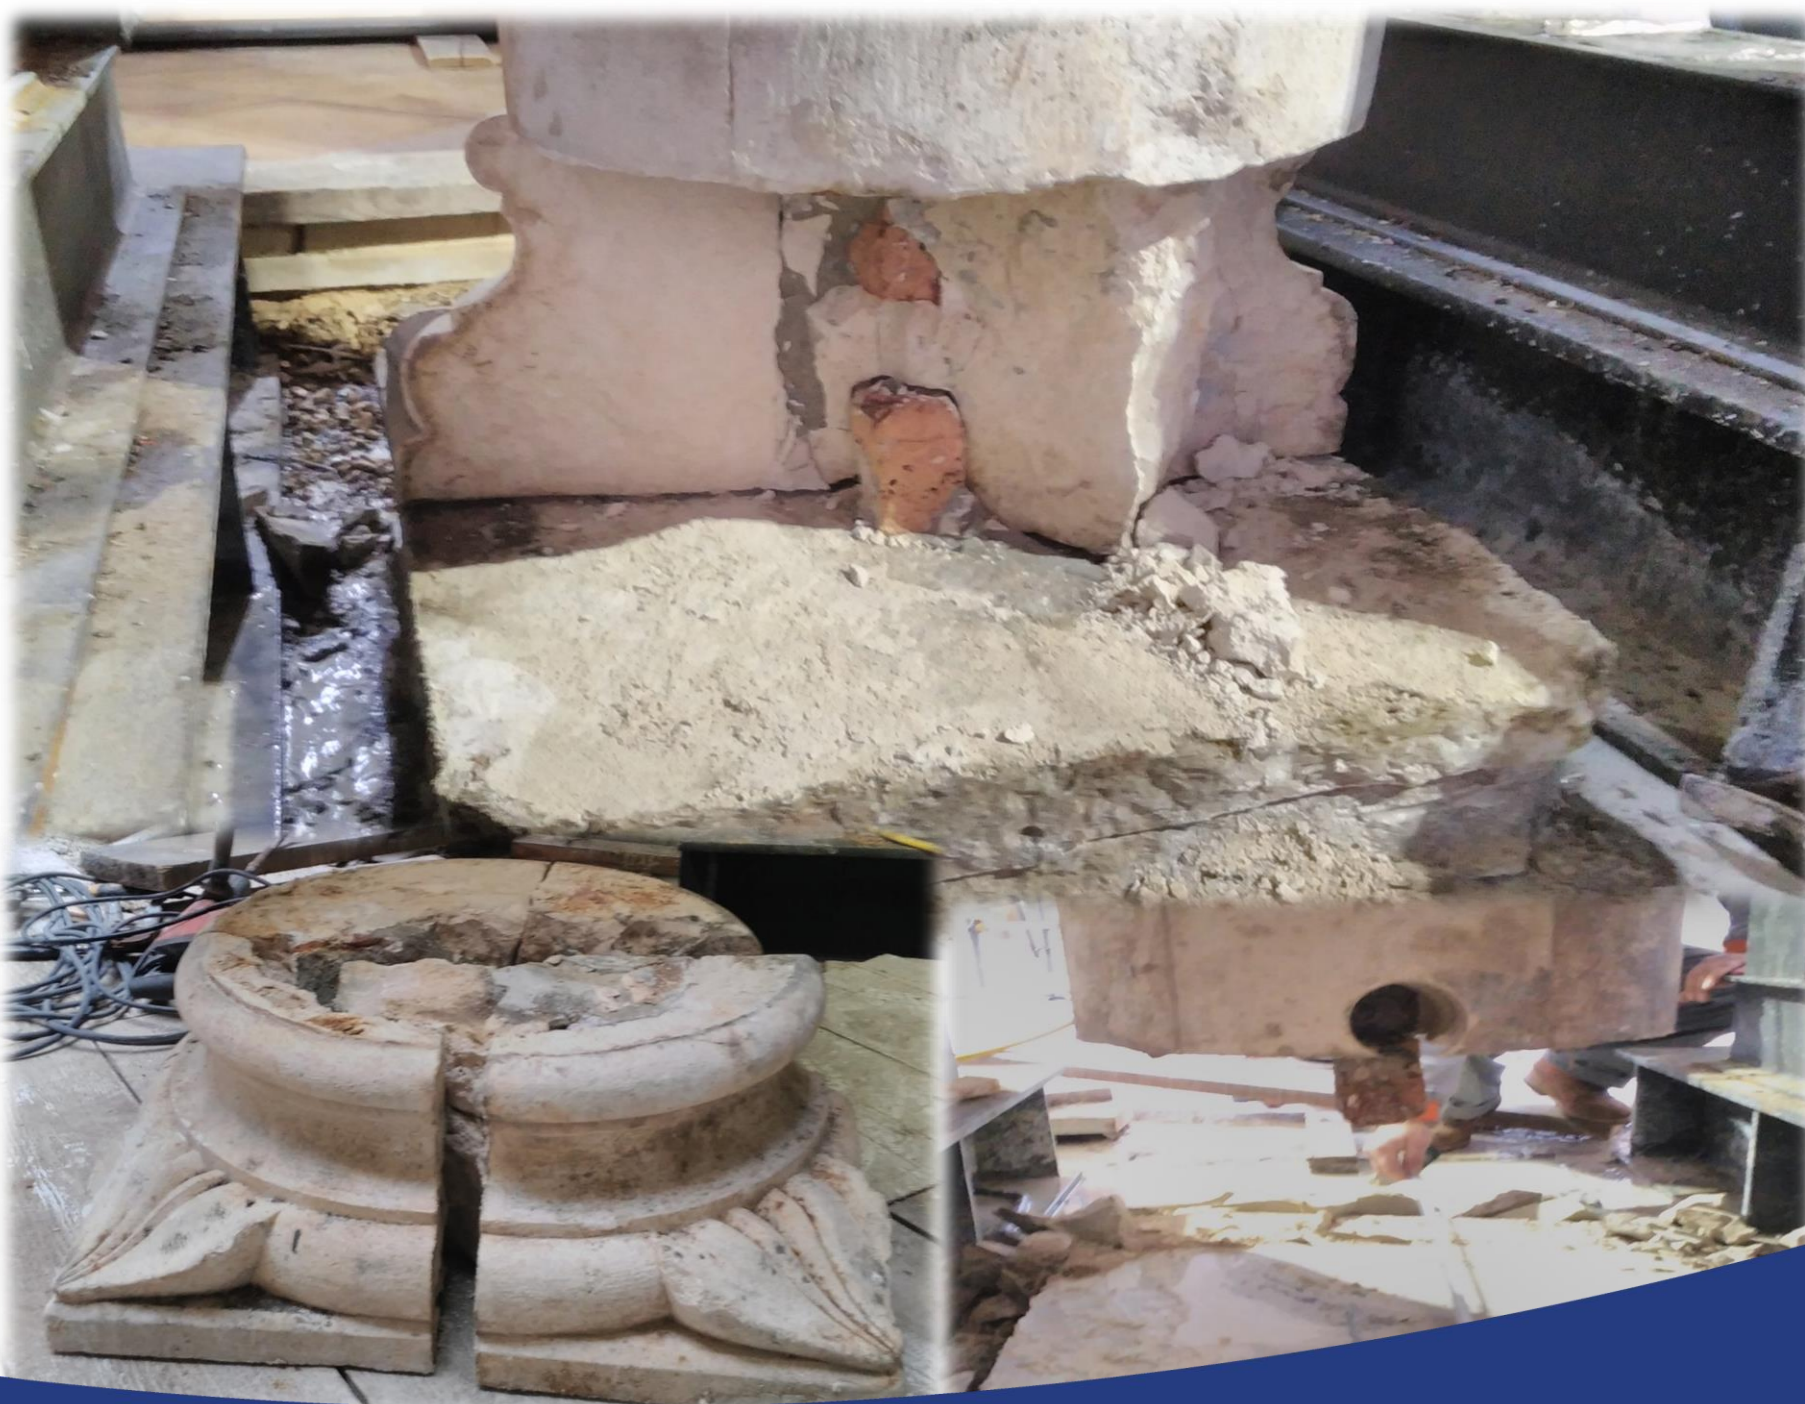
ODVAJANJE BAZE OD STUPA
KOD VELIKIH STUPOVA

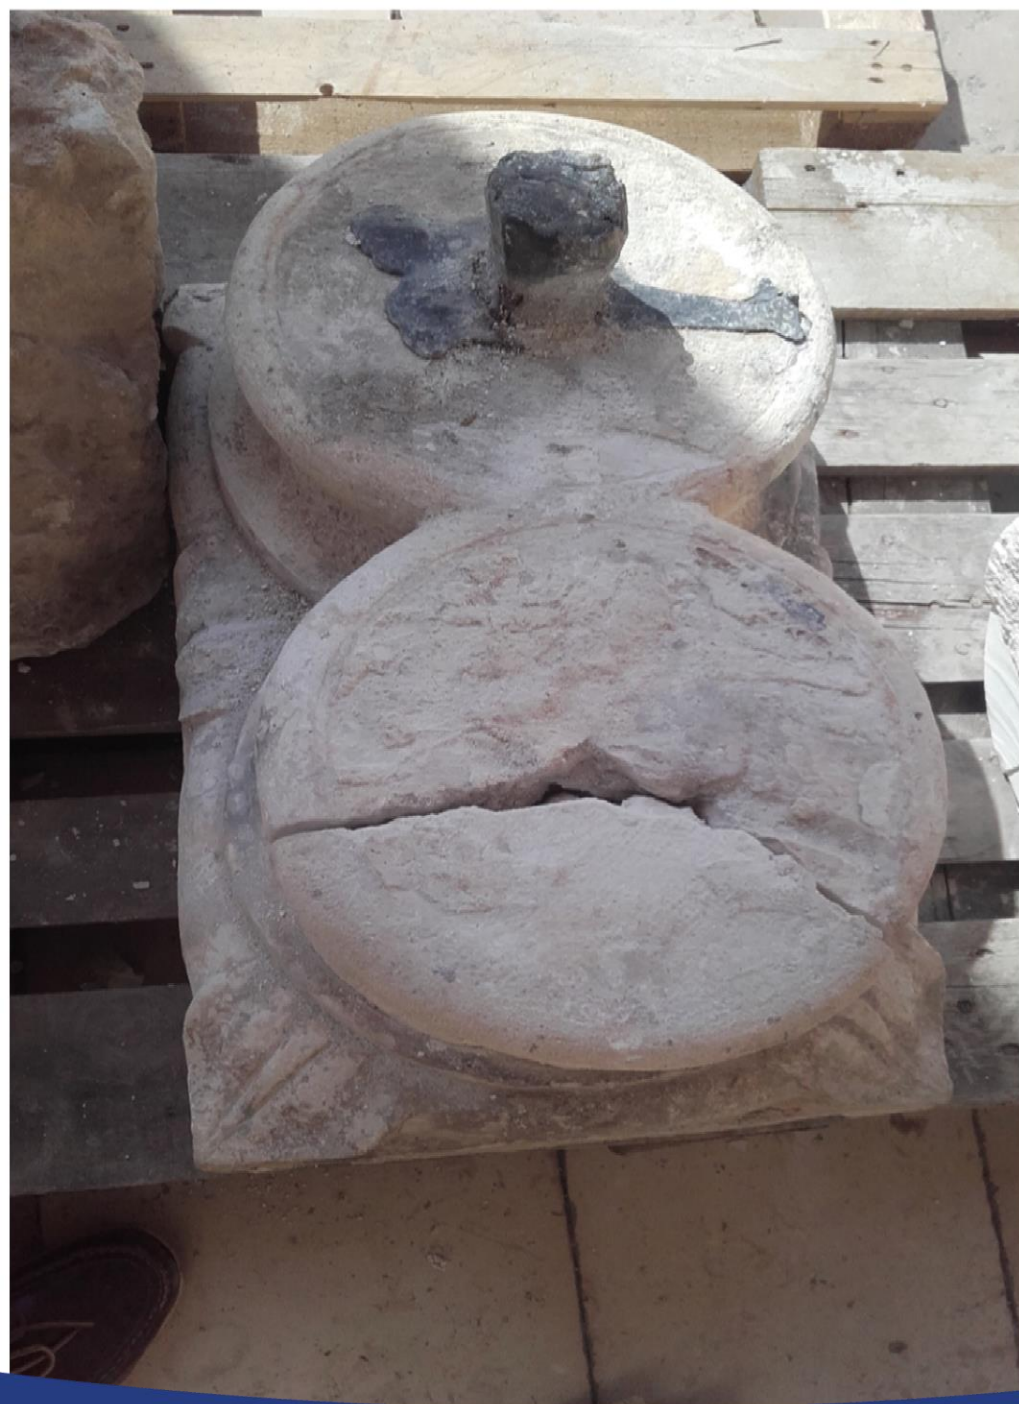
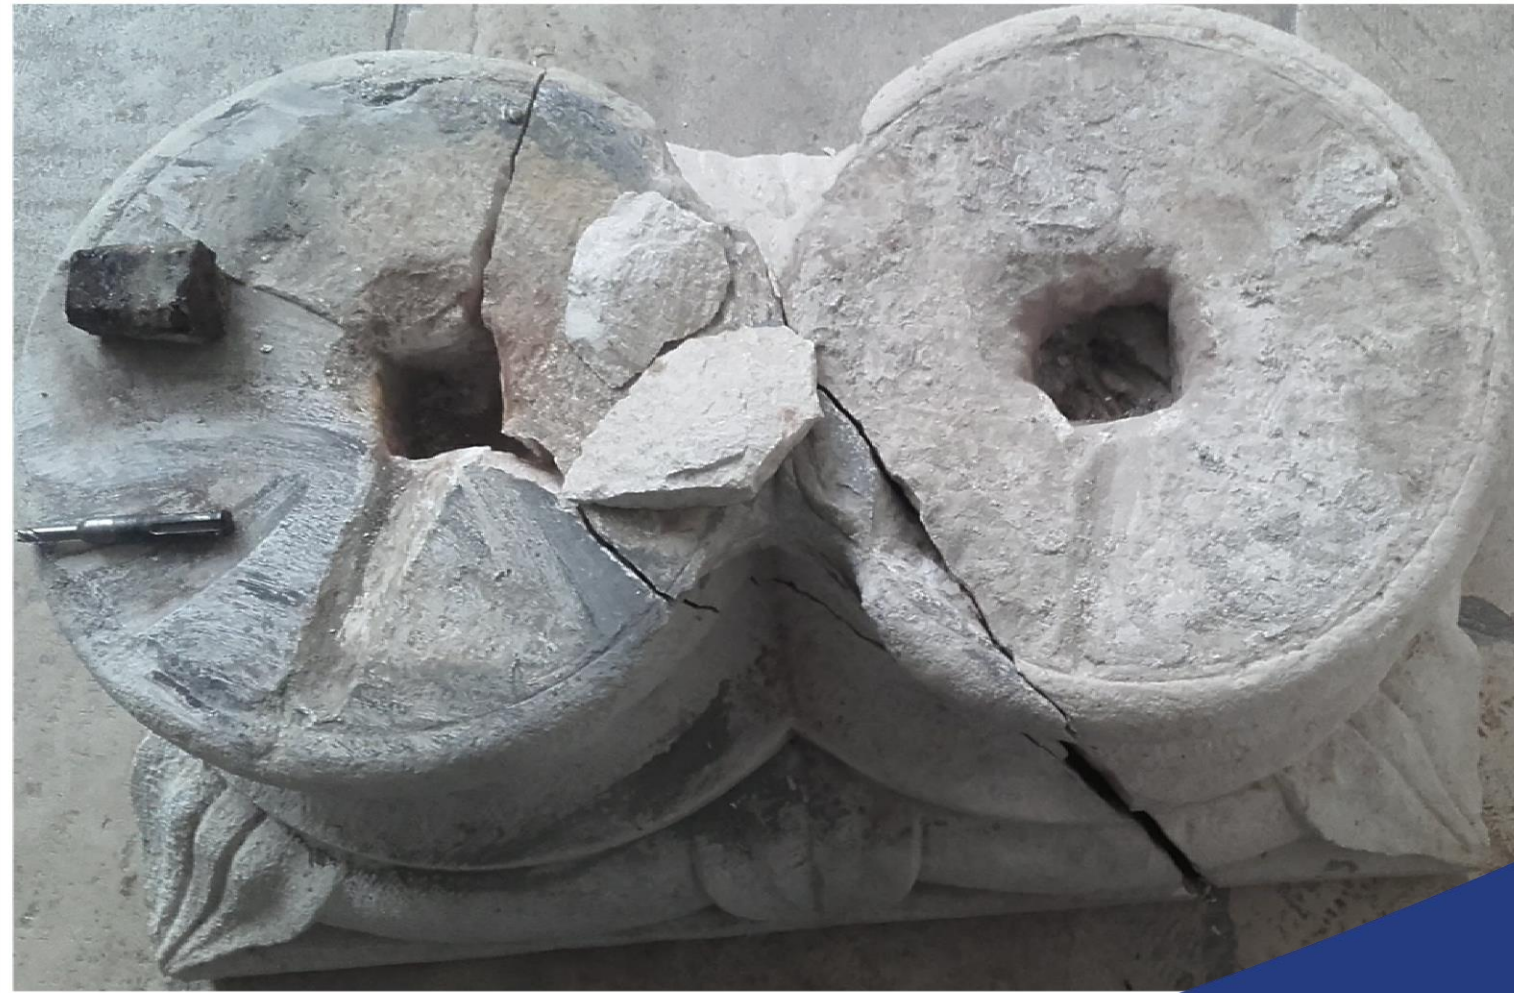
DVOJNI STUPOVI-ZATEČENO STANJE POSTAMENTA

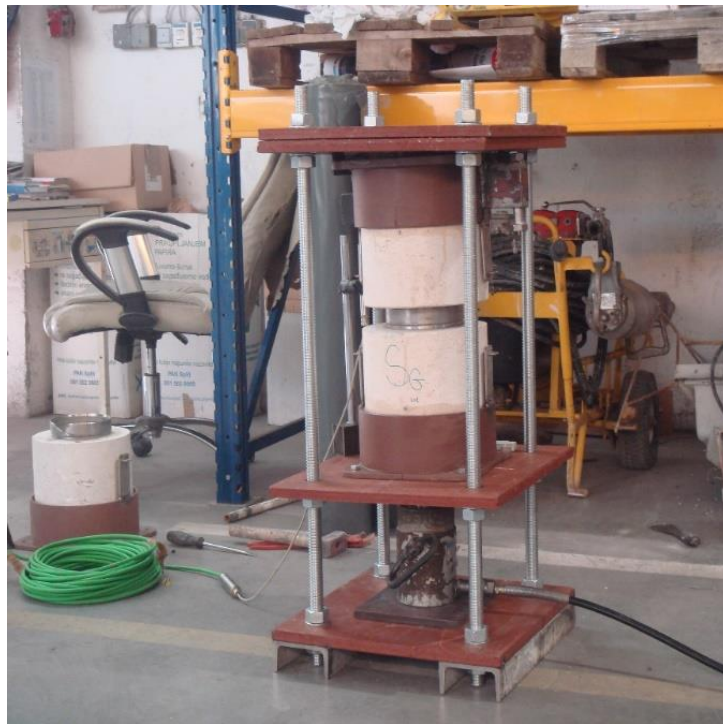
**MODELSKA ISPITIVANJA
STUPOVA U RAZMIJERI 1:1**

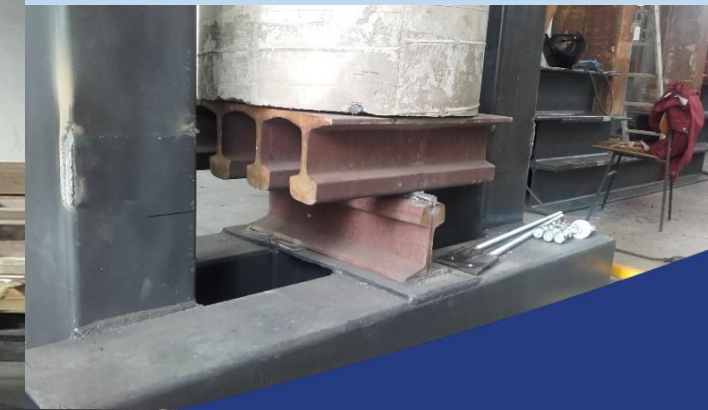
**DONJI LEŽAJ MODELSKOG
SKLOPA**

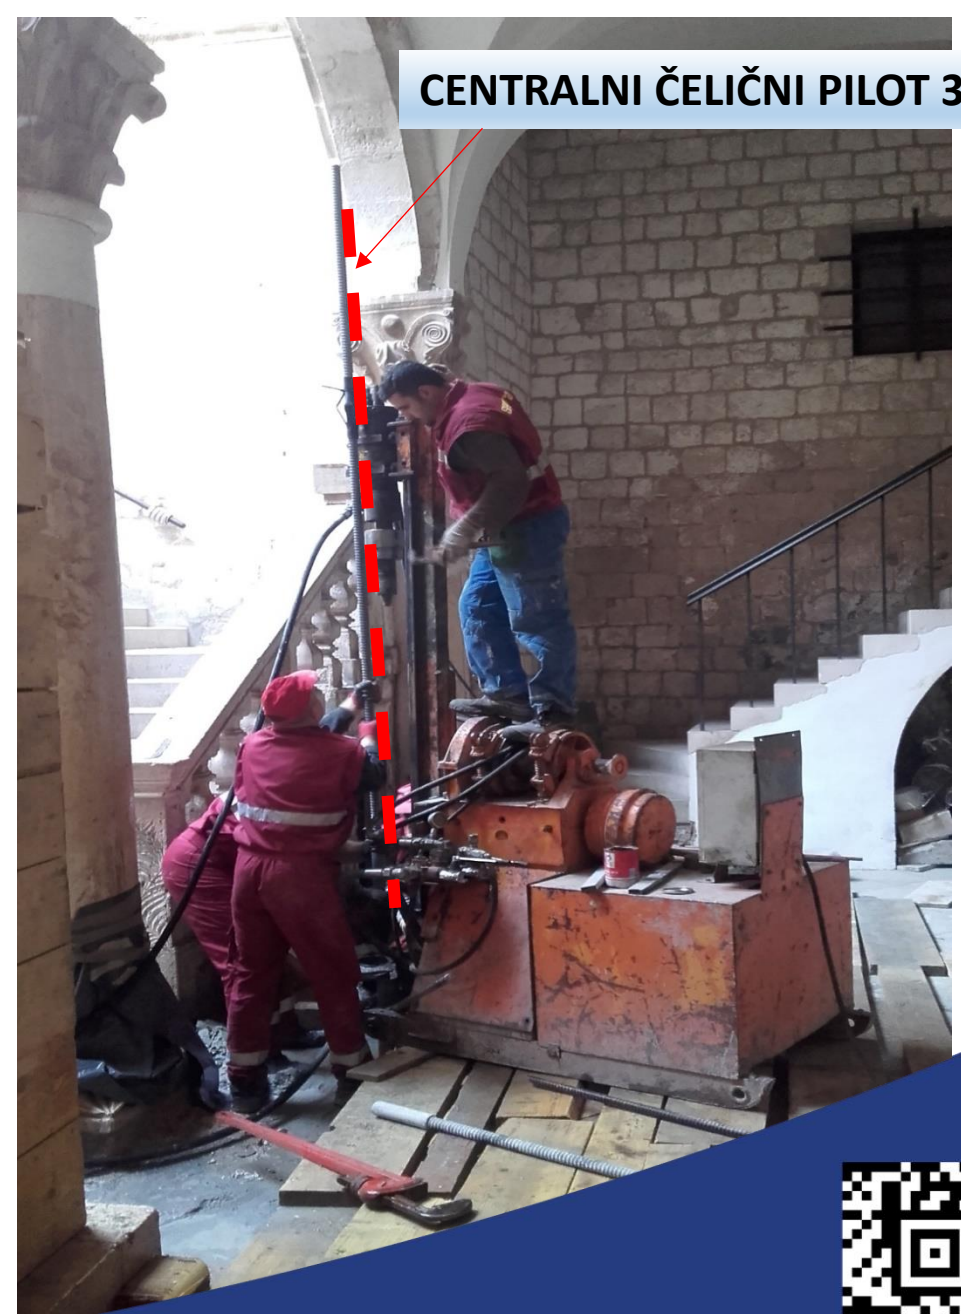
CENTRALNI ČELIČNI PILOT 36MM

KNEŽEV DVOR, DUBROVNIK
UGRADNJA MIKRO PILOTA

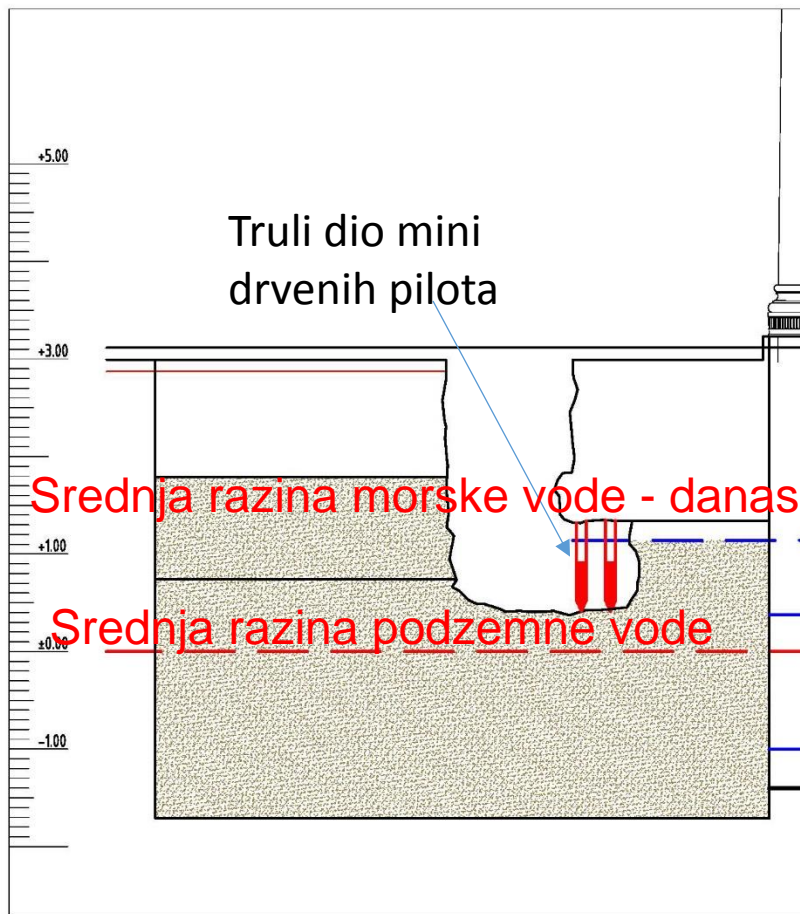
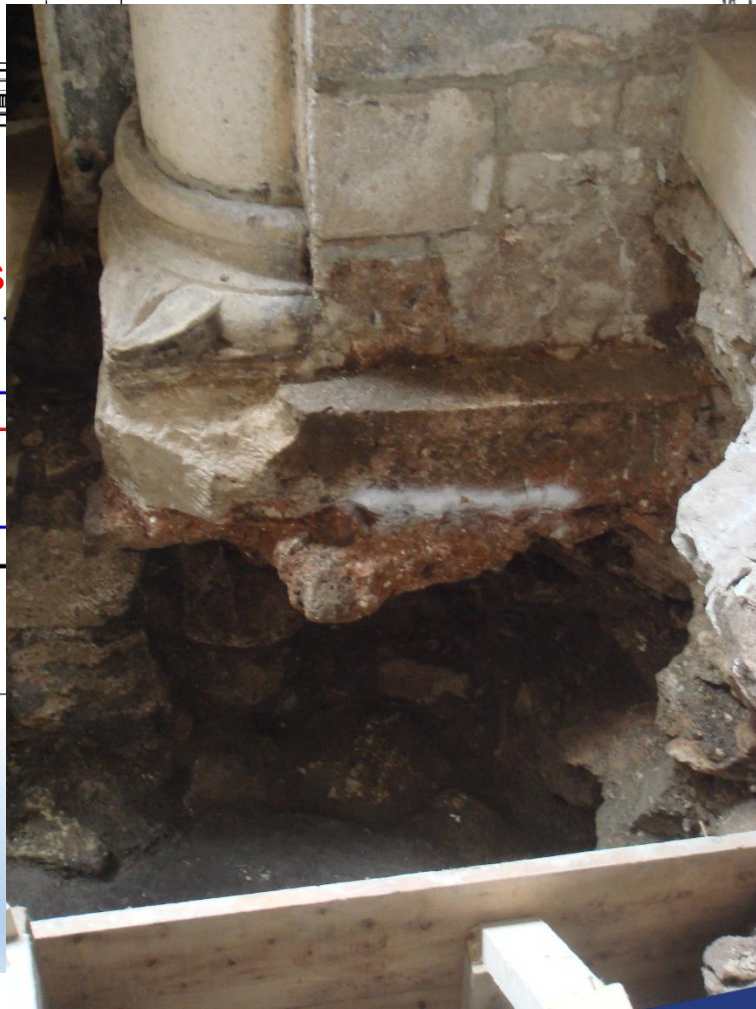
Pretpostavljeni način
prenosa opterećenja
na pilote

**DRVENI PILOTI PROMJERA 8-10 CM
RAZMAK PILOTA 20-10-20 CM
NEKADAŠNJA DUŽINA 70-90 CM,
SAČUVANI U VISINI 40-50 CM.**

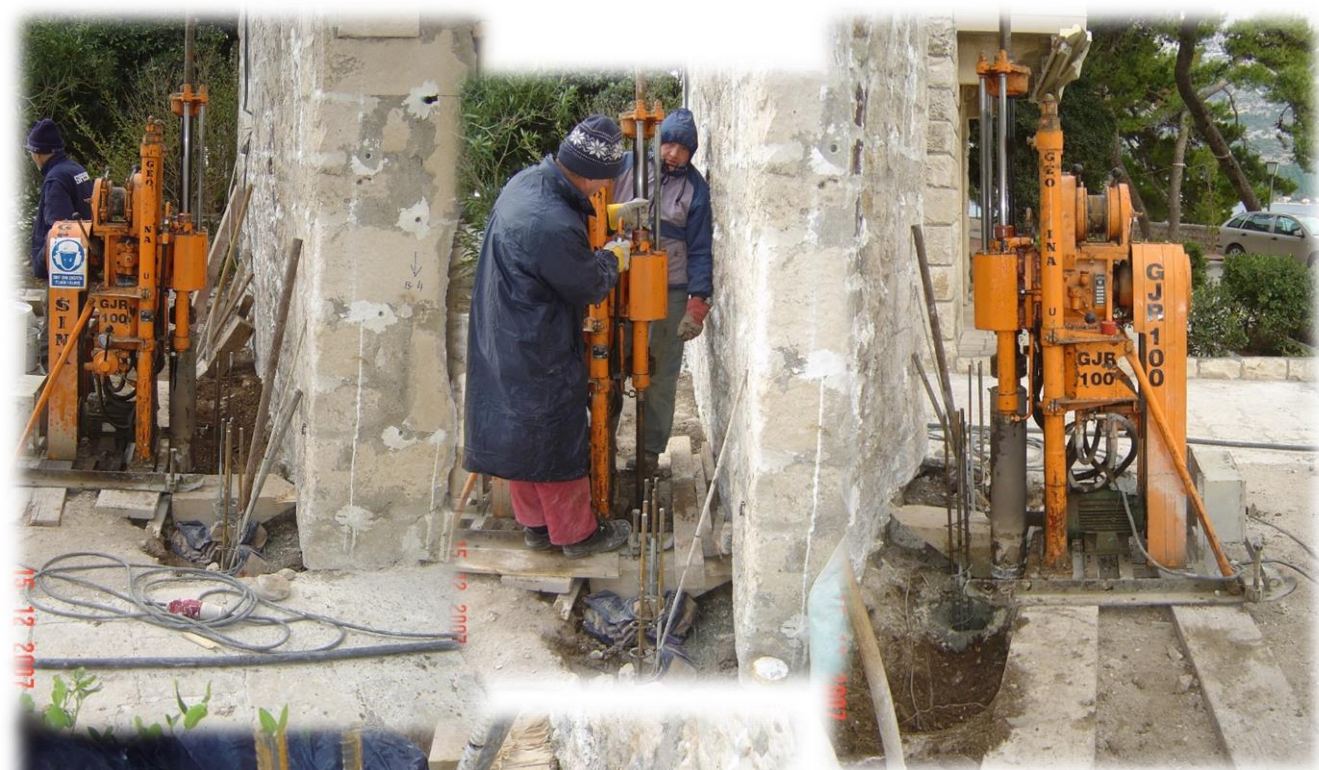
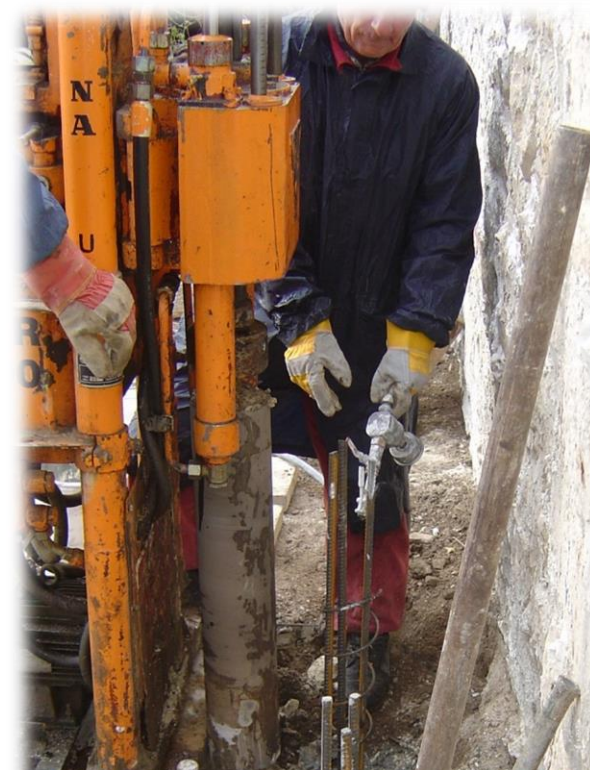
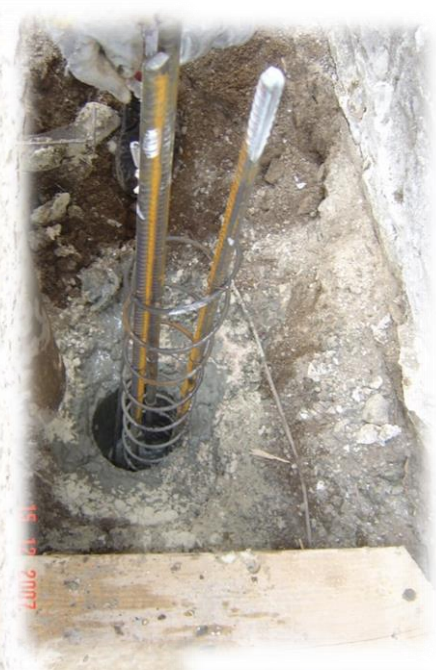
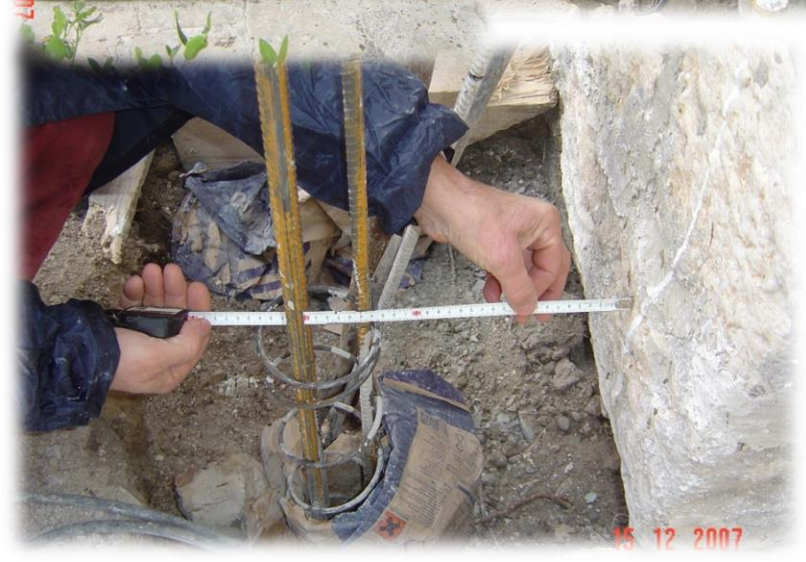
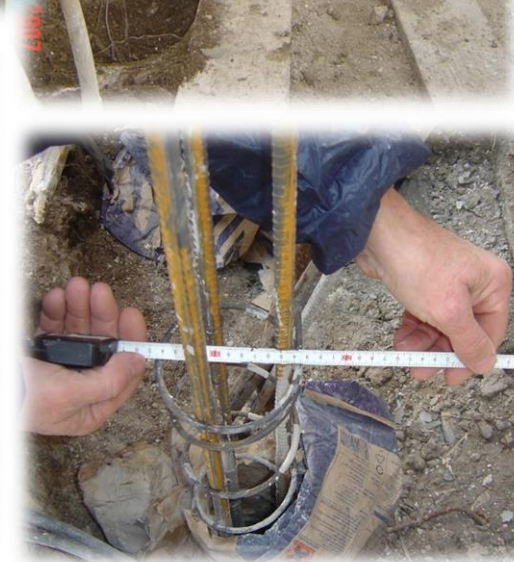
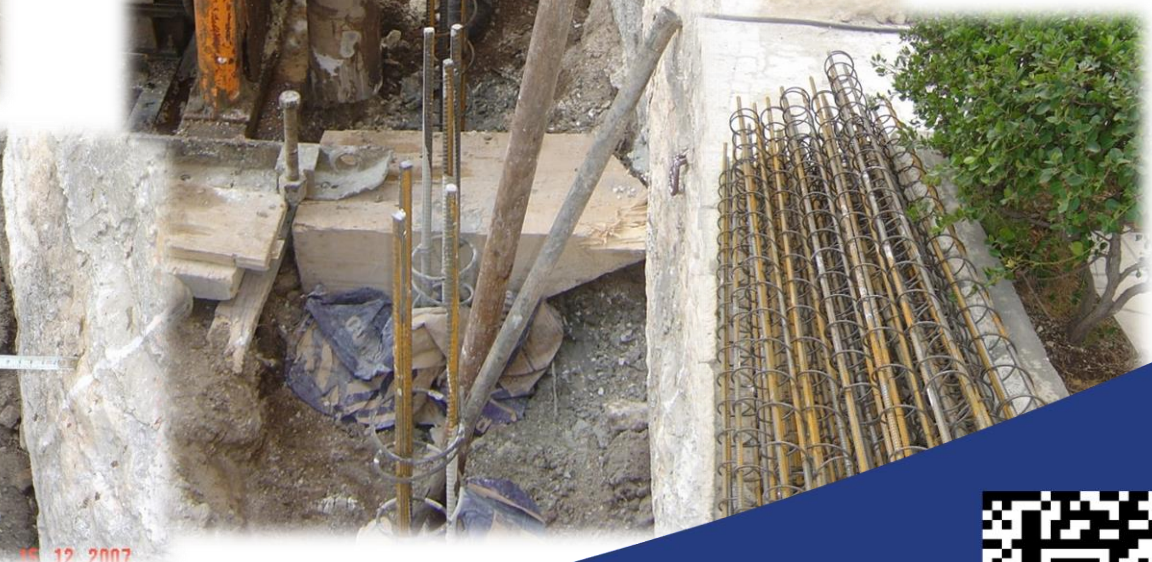
PALAČA LEŠIĆ, KORČULA

**KONSOLIDACIJA TEMELJA,
MIKRO PILOTI**

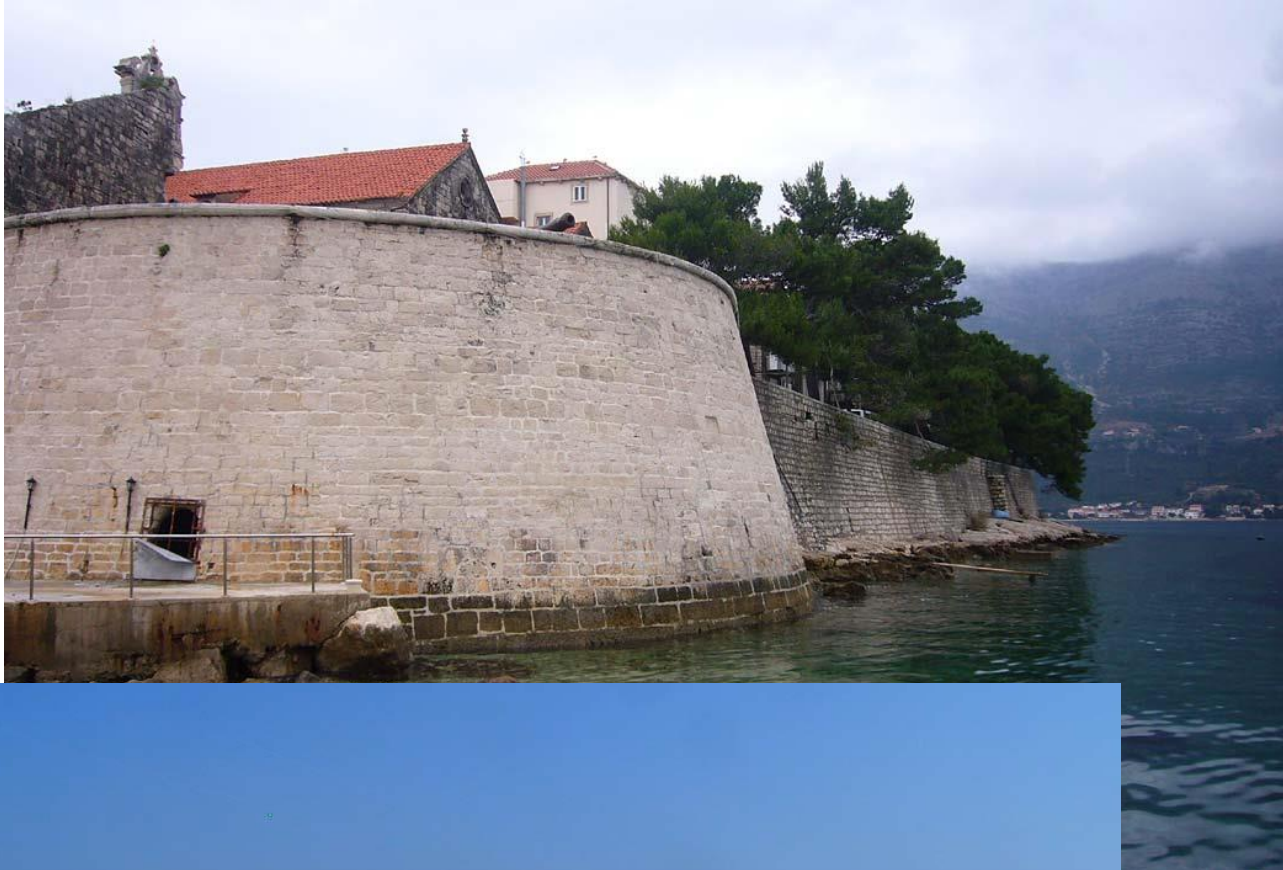
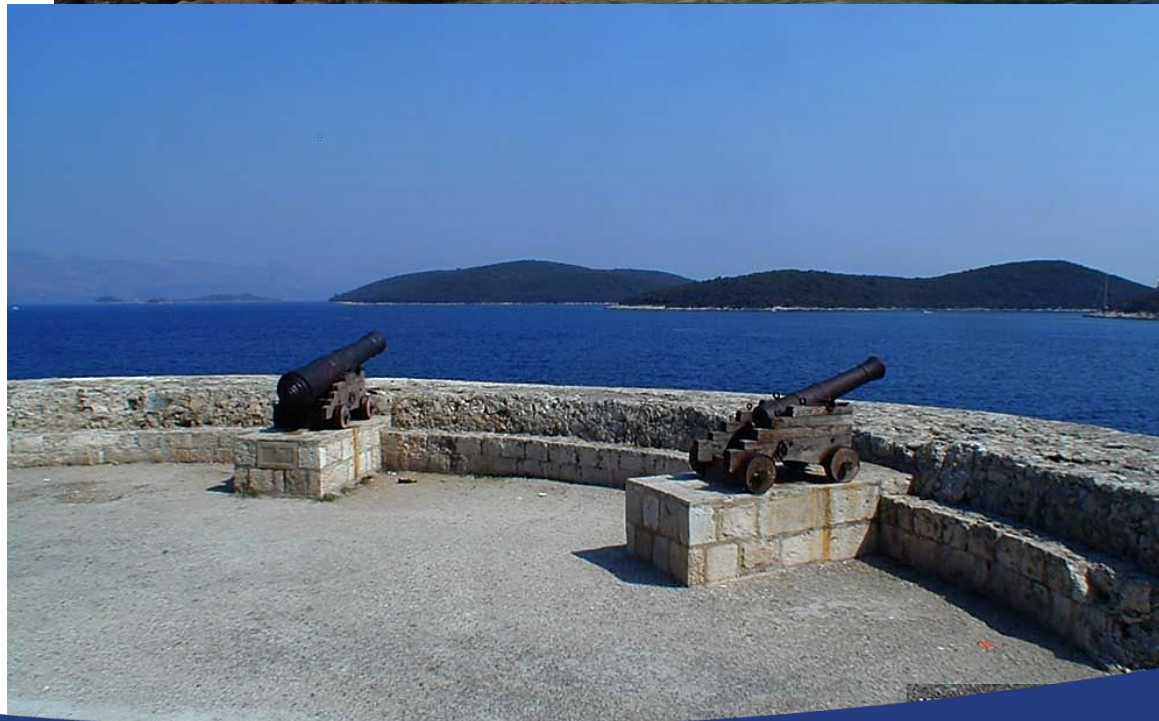
KULA SVI SVETI KORČULA

KONSOLIDACIJA TEMELJA INJEKTIRANJEM

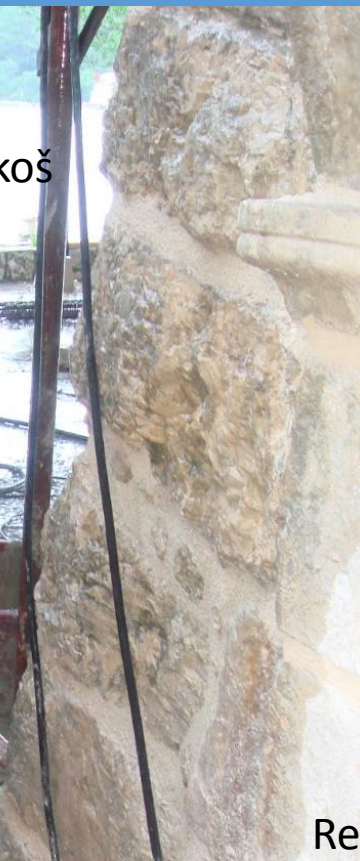
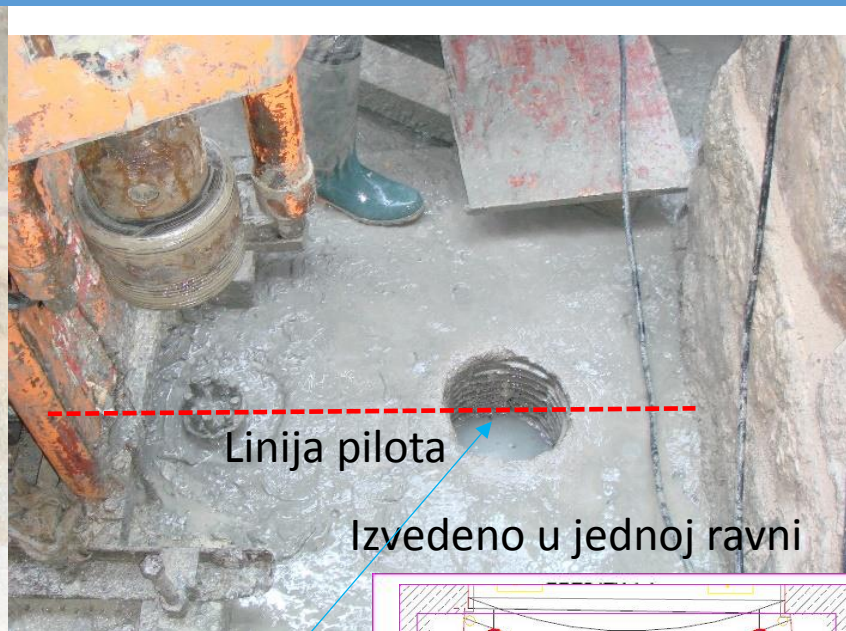
Linija pilota

Izvedeno u jednoj ravni

Rebraste uvodnice

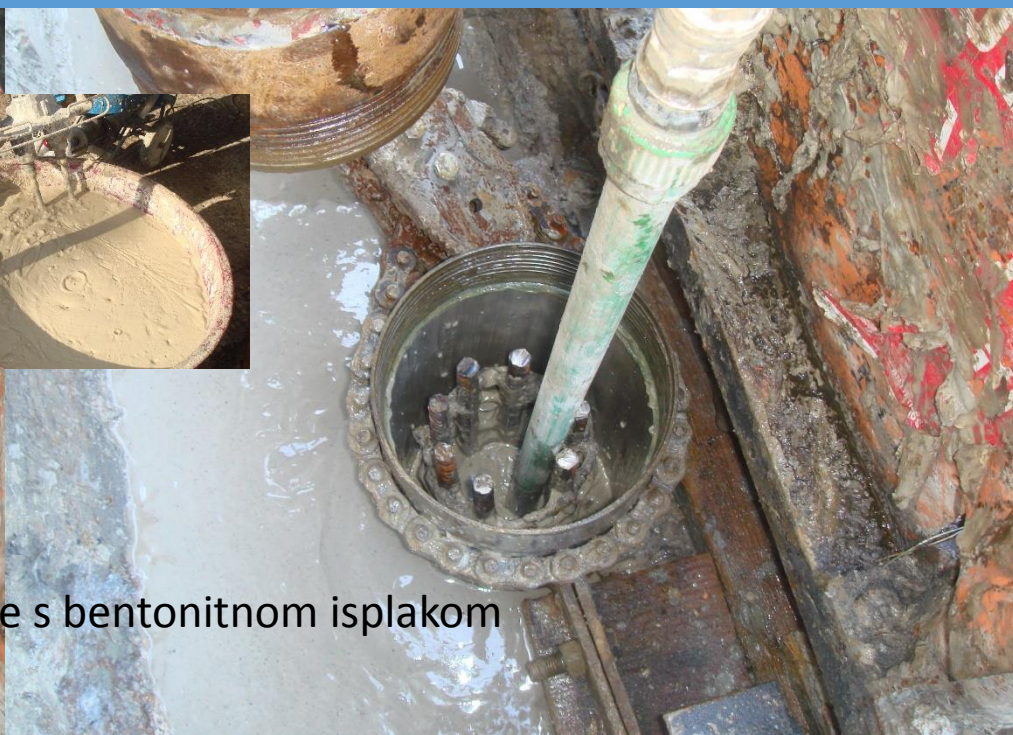
Bušenje s bentonitnom isplakom

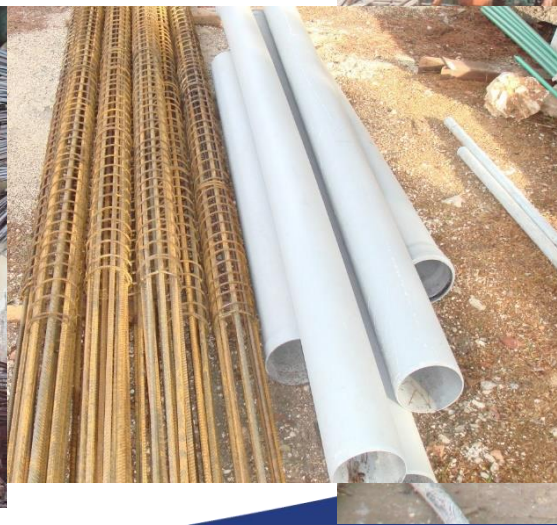
Arm koš za naglanu gredu

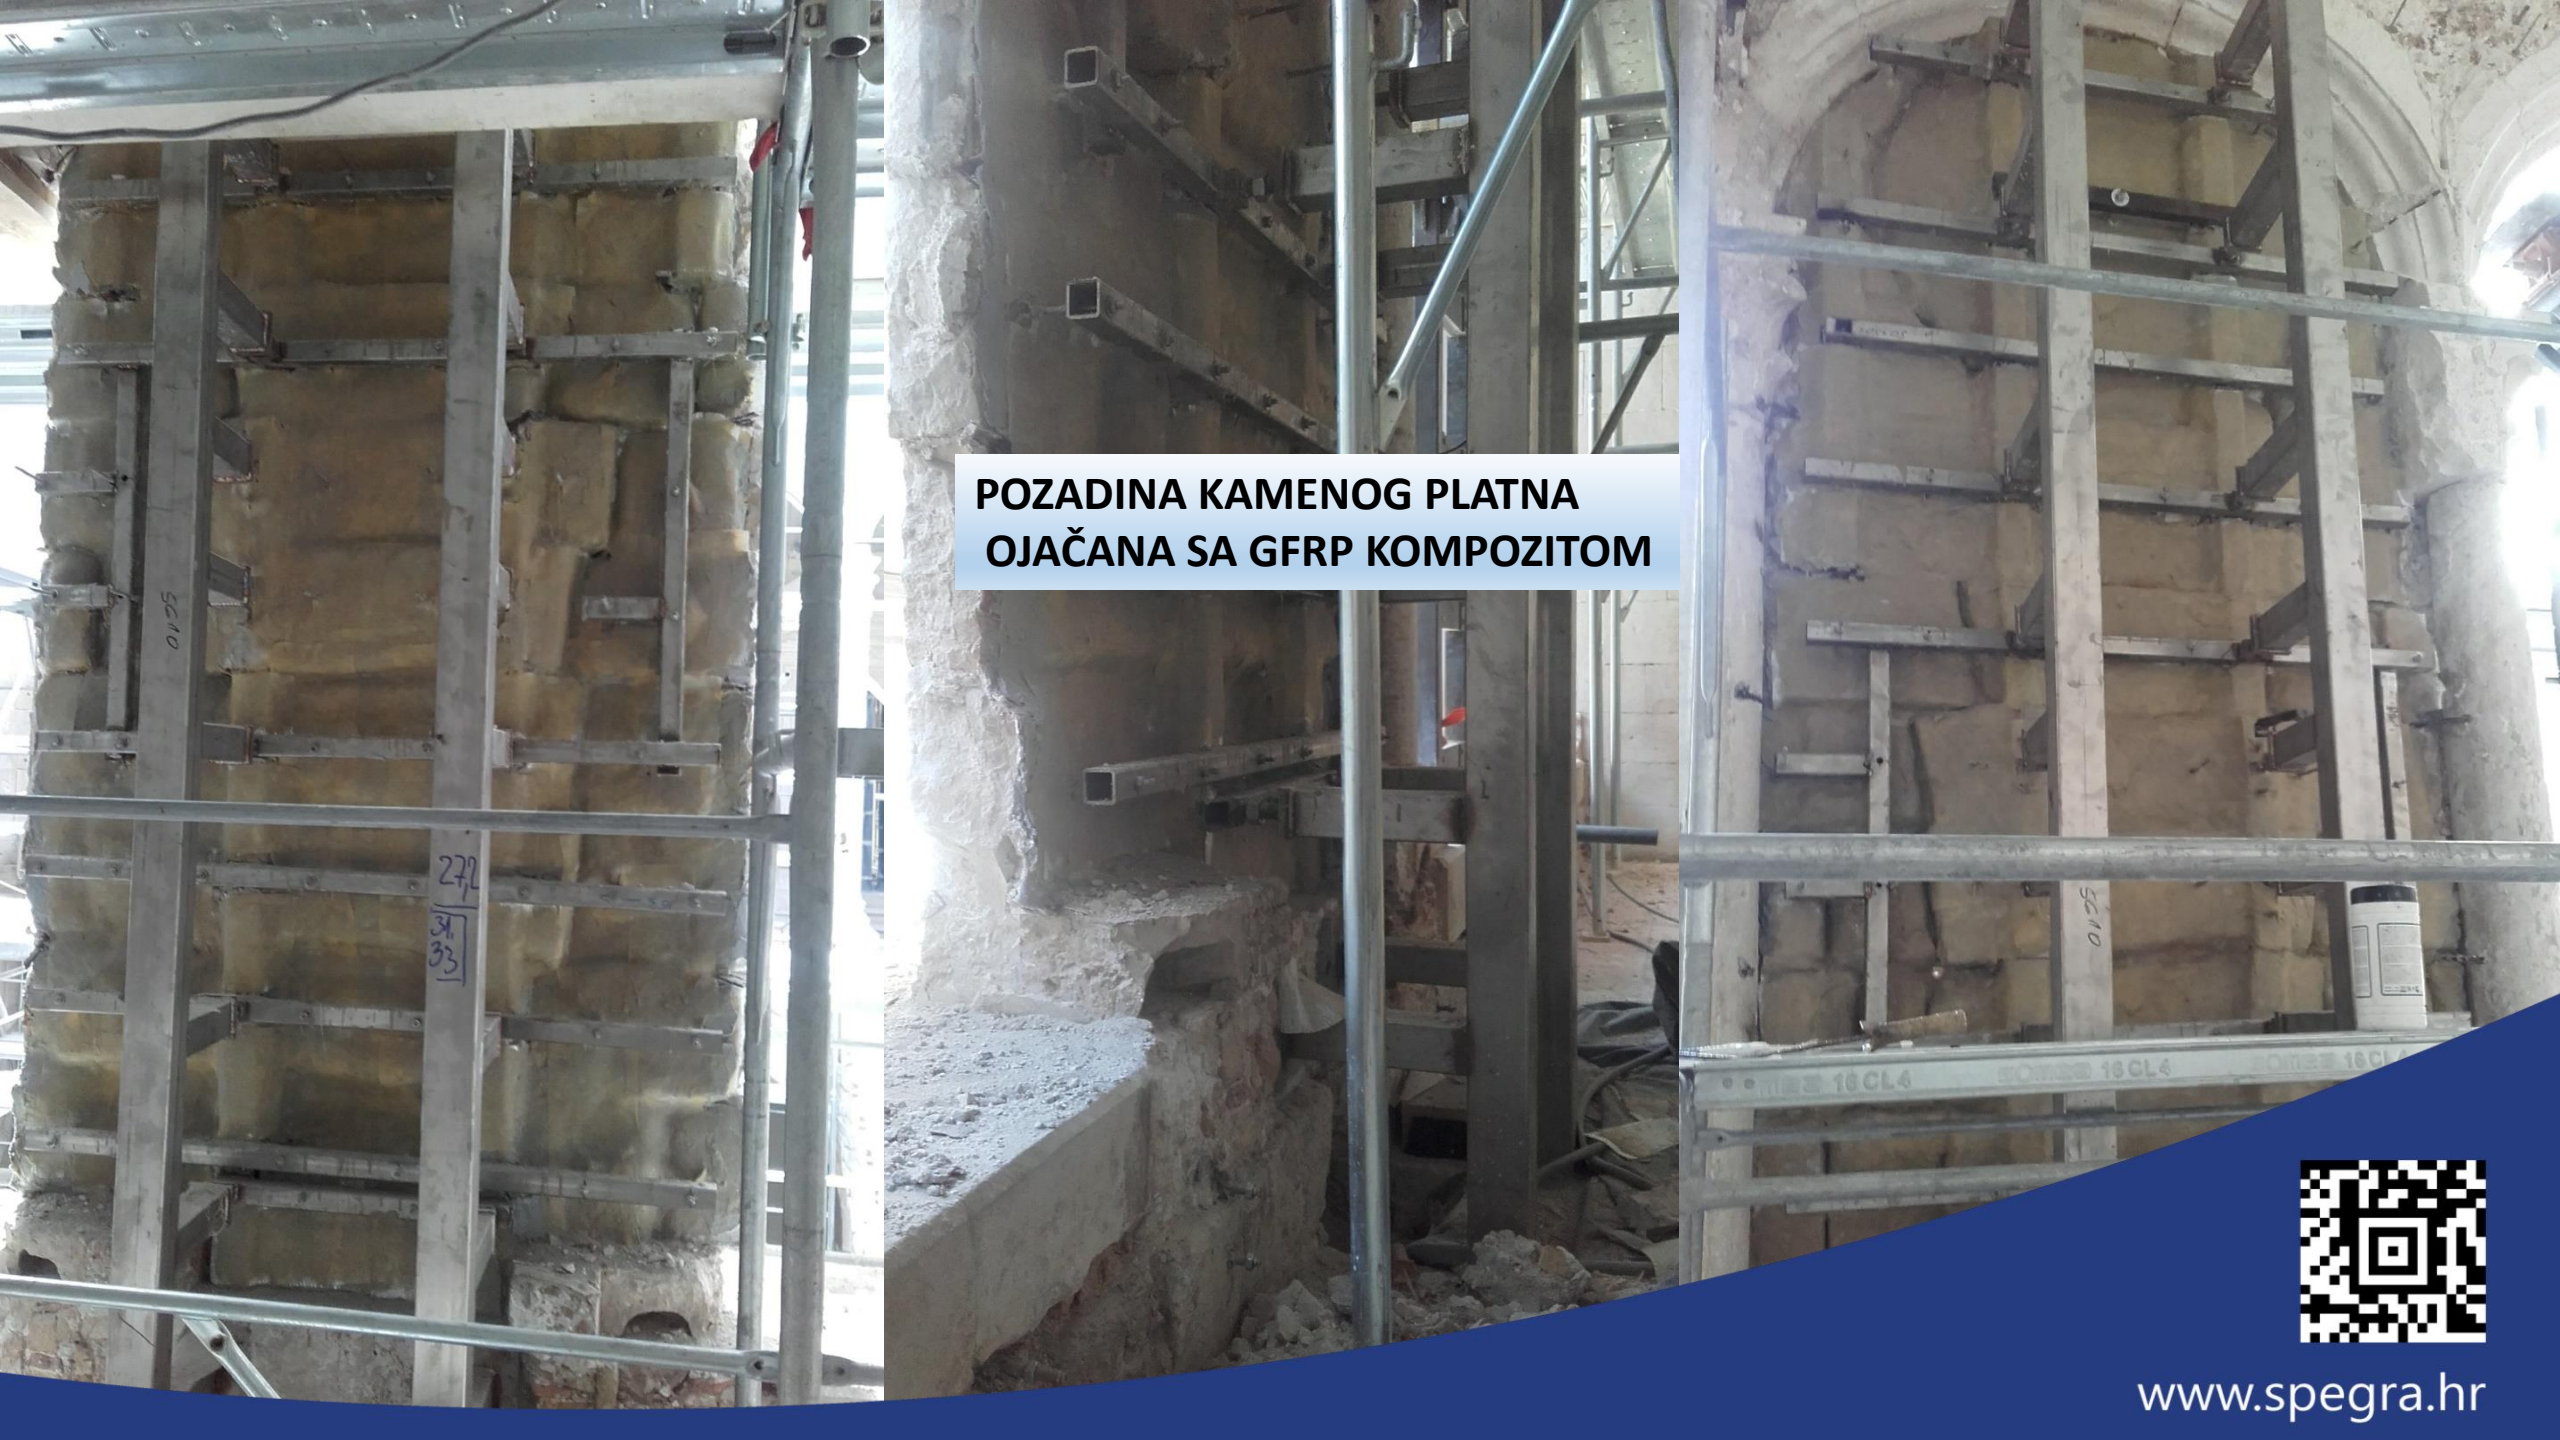
**POZADINA KAMENOG PLATNA
OJAČANA SA GFRP KOMPOZITOM**

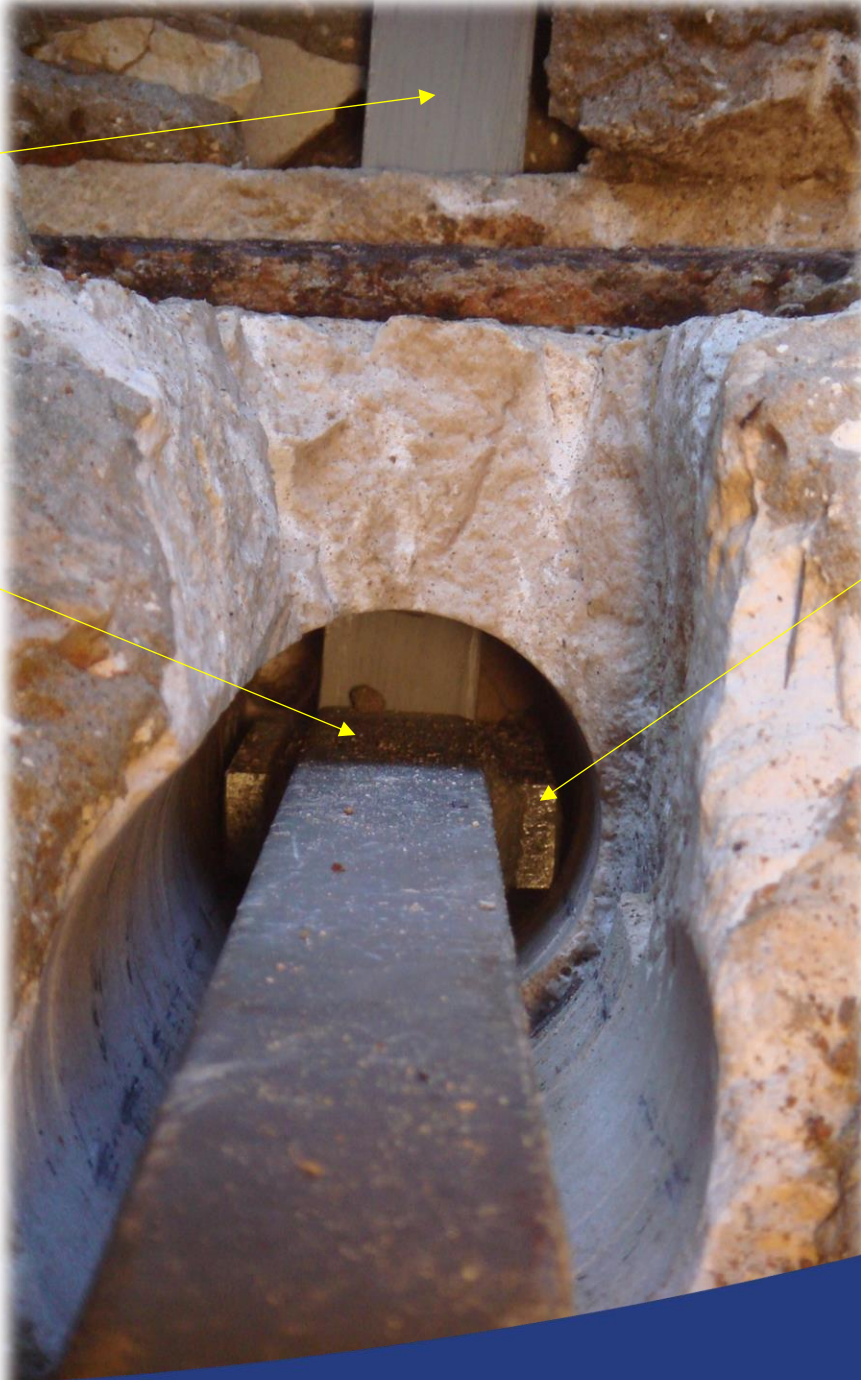
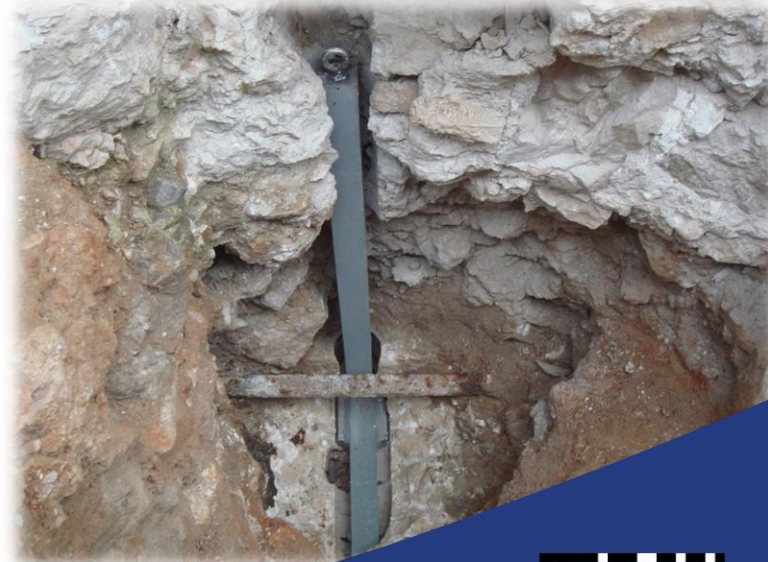
STANJE KAMENIH SVODOVA PRIJE POČETKA SANACIJE
